Der historische Dachstuhl der St. Martinskirche in Biberach

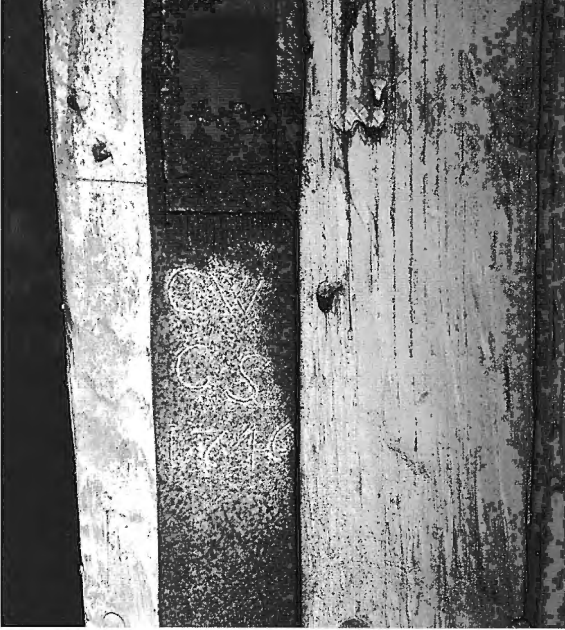
Das Datum der Umbauarbeiten lässt sich sowohl archivalisch als auch durch eine Jahreszahl nachweisen, die in ein geschmiedetes Verbindungsmittel eingeschlagen wurde (Bild 1).

Abb. 1 Sichtbar ist das Datum des Umbaus 1746.

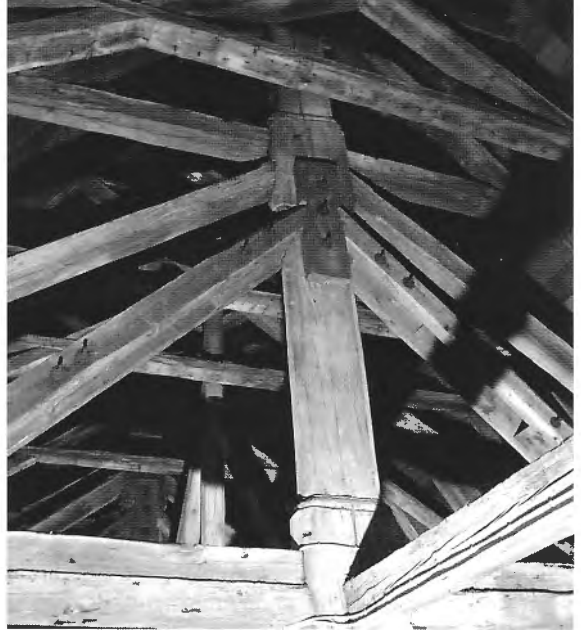
Das Hängewerk (Bild 2 und Zeichnung 2) nimmt also die Lasten der Flachdecke mit dem bemalten Gipsputz sowie die Verkehrslasten des Dachbodens auf. Zusätzlich hatten die Zimmerleute unter das gotische Dach einen Windverband eingebaut, um Windkräfte in Längsachse der Kirche aufnehmen zu können (Bild 3). Man kann nun spekulieren, ob dieser wirklich nötig ist; war doch im ursprünglichen Dach über dem Langhaus keinerlei Windverband eingebaut! Zusätzlich ist das Langschiff zwischen dem aussteifenden Chor mit seinem Walm und dem ebenfalls aussteifenden Turm eingespannt.

Abb. 2 Das Hängewerk im Schiff.

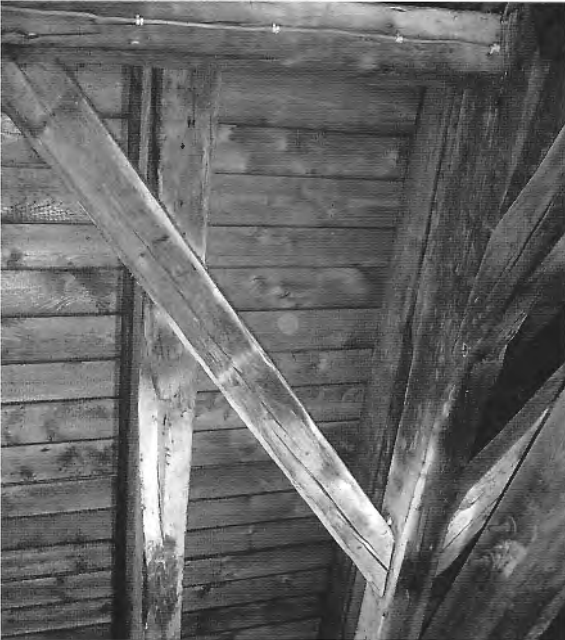
Abb. 3 Windverband zur Aufnahme der Windkräfte.

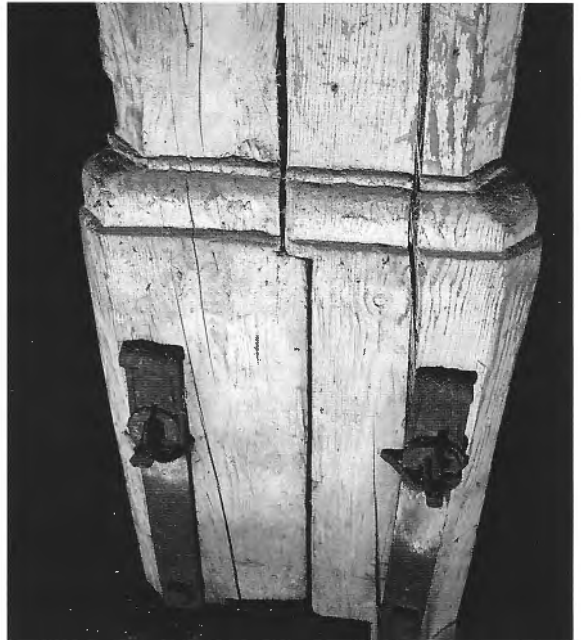
Abb. 4 Verzierungen des barocken Tragwerks.

Die eingebauten Hölzer weisen viele zimmererspezifische Besonderheiten auf, auf die hier nicht näher eingegangen werden soll. Erwähnenswert ist jedoch der Schmuck, den viele Hölzer des barocken Tragwerks tragen. Dies sind Abfasungen, Rundungen und andere Verzierungen, die die Handwerker zur eigenen Freude und aus Achtung vor dem Verwendungszweck anbrachten (Bild 4). Der Dachraum selbst war auch in barocker Zeit niemals für die Öffentlichkeit gedacht. Die Verzierungen haben also einen reinen Selbstzweck.

Auffällig ist, dass alle beschriebenen Schmuckformen nur in Richtung Osten ausgerichtet sind. Auf der Westseite der Hölzer sucht man vergebens nach Schmuck. Dies kann zwei denkbare Hintergründe haben: Ein mystischer Grund könnte die Ausrichtung selbst sein. So wie Kirchen im Allgemeinen geostet, also nach Osten ausgerichtet sind, sind auch die Schmuckformen nach Osten ausgerichtet; der aufgehenden Sonne und dem Heiligen Land zu. Der zweite Grund könnte ein ganz profaner sein, ein praktischer, dem Zimmererhandwerk entsprungen: Die Bundseiten (Fachsprache der Zimmerer, gemeint ist die maßgebende Seite, von der aus das Bauholz angezeichnet wird und die nach Fertigstellung „bündig“ sein muss) sind ebenfalls nach Osten ausgerichtet. Dass nur auf der Bundseite geschmückt wird, hätte hier einen ganz praktischen Grund, fernab jeder Mystik.

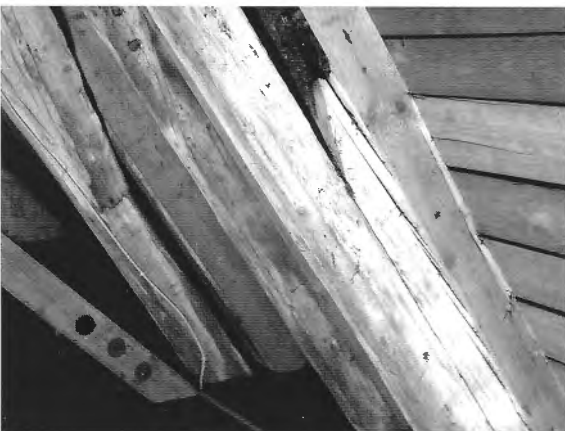
Abb. 5 Brandspuren im Dachgebälk.

In der Nähe des Turms weist die gotische Dachkonstruktion einige gravierende Brandschäden auf. Da diese von den unversehrten barocken Hölzern klar abgegrenzt sind, ist die Schadensursache vor 1746 zu suchen. Hier liegt auf der Hand, dass der Blitzschlag, der 1584 den gotischen Kirchturm traf und diesen teilweise einstürzen ließ, die Schäden durch herabstürzende, brennende Trümmer verursacht hat. Einige der Dachhölzer sind stark verkohlt, zum Teil sogar stellenweise abgebrannt (Bild 5). Es lässt sich heute nicht mehr nachvollziehen, wie der Brand gelöscht wurde. Der schwierige Zugang zum Dachraum und die unzureichenden Methoden des 16. Jahrhunderts, solche Brände zu löschen, lassen jedoch die Schlussfolgerung zu, dass der extrem starke Regen, der in den schriftlichen Dokumenten aus der Zeit beschrieben wird, glücklicherweise das Feuer gelöscht hat.

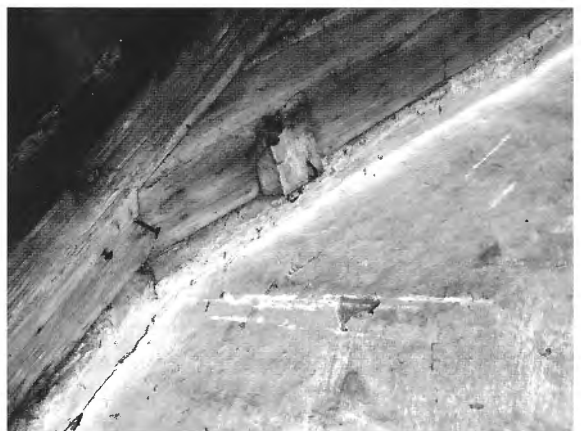
Abb. 6 Reste der Schalung der früheren Schiffsdecke.

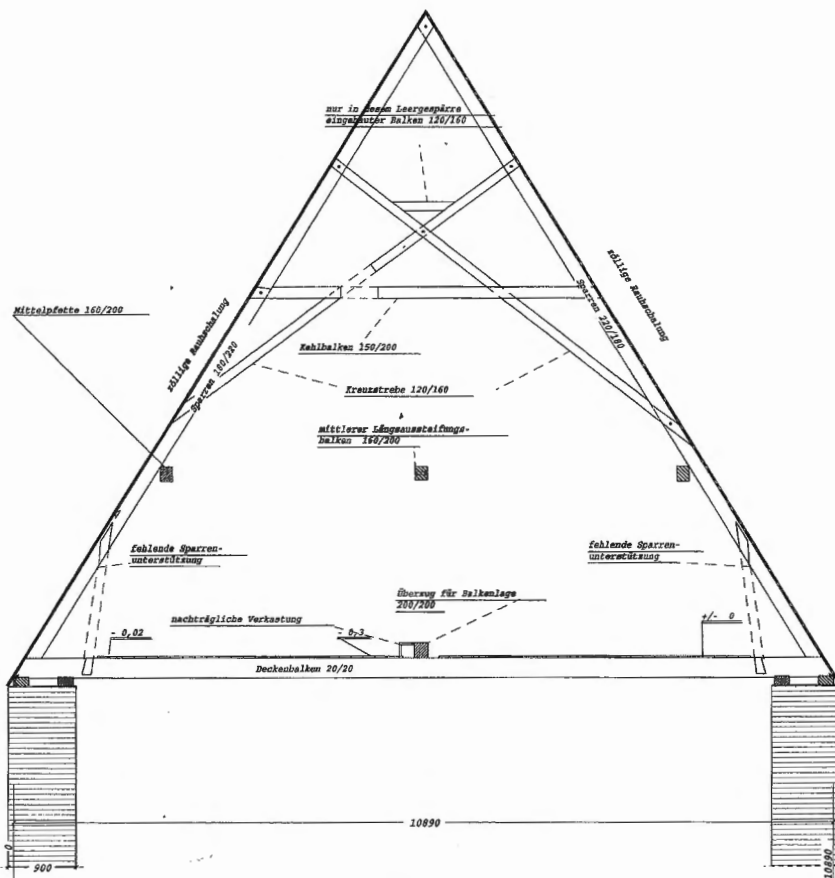
Dieser erste und noch weitgehend erhaltene gotische Dachstuhl (Zeichnung 1) stammt aus dem Jahr 1365/1366 (dendrochronologisch datiert). Er überdeckt das Hängewerk und die späteren Einbauten und wurde offensichtlich einfach als vorhandener Witterschutz für die Baumaßnahmen des Barock genutzt. Bei aller Kritik an den barocken Baumeistern, die mit der historischen Substanz nicht gerade zimperlich umgingen, muss man diesen doch sehr riskanten Eingriff in das Dachgefüge mit Hochachtung betrachten. Dies war eine Meisterleistung an Lastumlagerung, Sicherung und bedachtem Vorgehen. Wie unzählige andere Bauwerke des Barock zeugt auch diese Arbeit von exzellenten Handwerkern im Allgemeinen und Zimmerleuten in diesem Fall im Besonderen.

Zeichnung 1: Ursprünglicher Sparrendachstuhl über dem Hauptschiff.

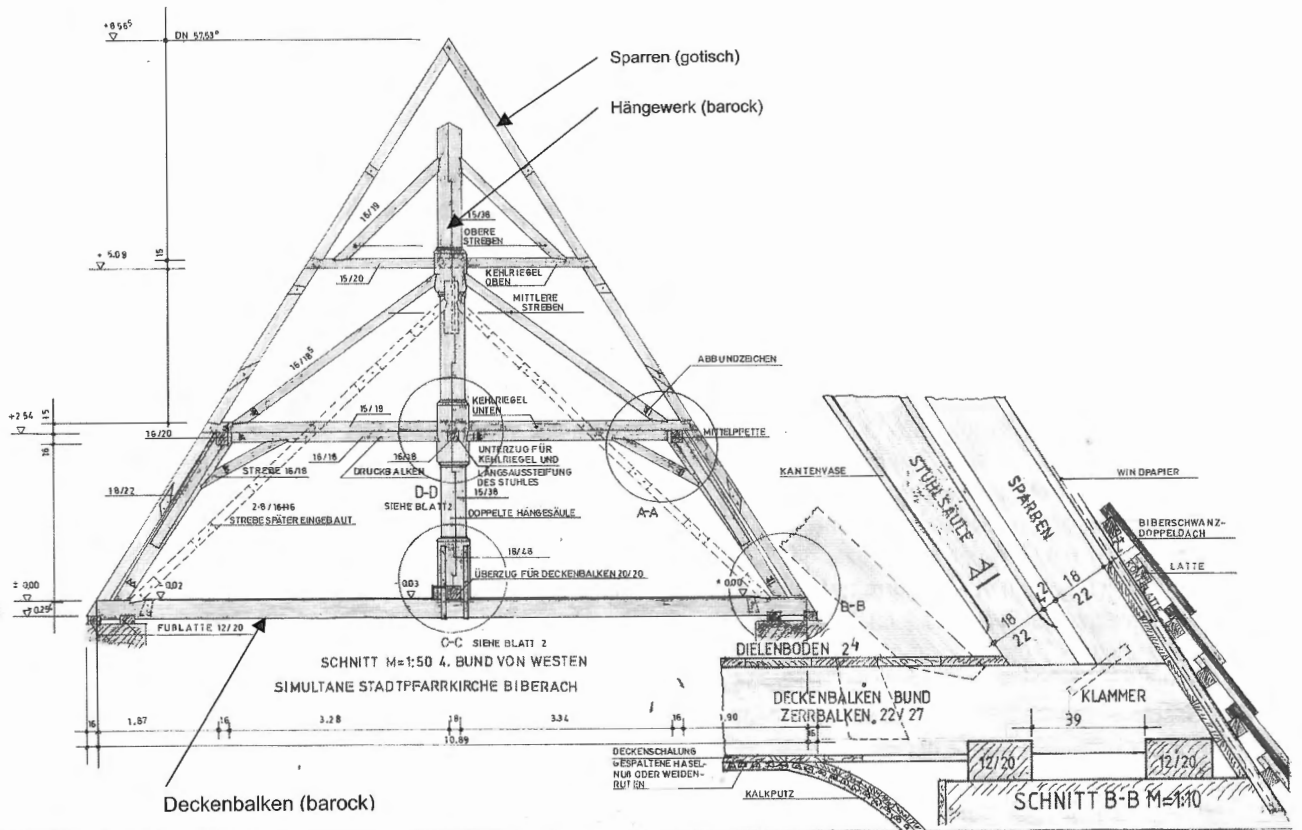
Zeichnung 2: Dachstuhl St. Martin (Zeichnung von Joh. Sedlmaier, Edenhausen).

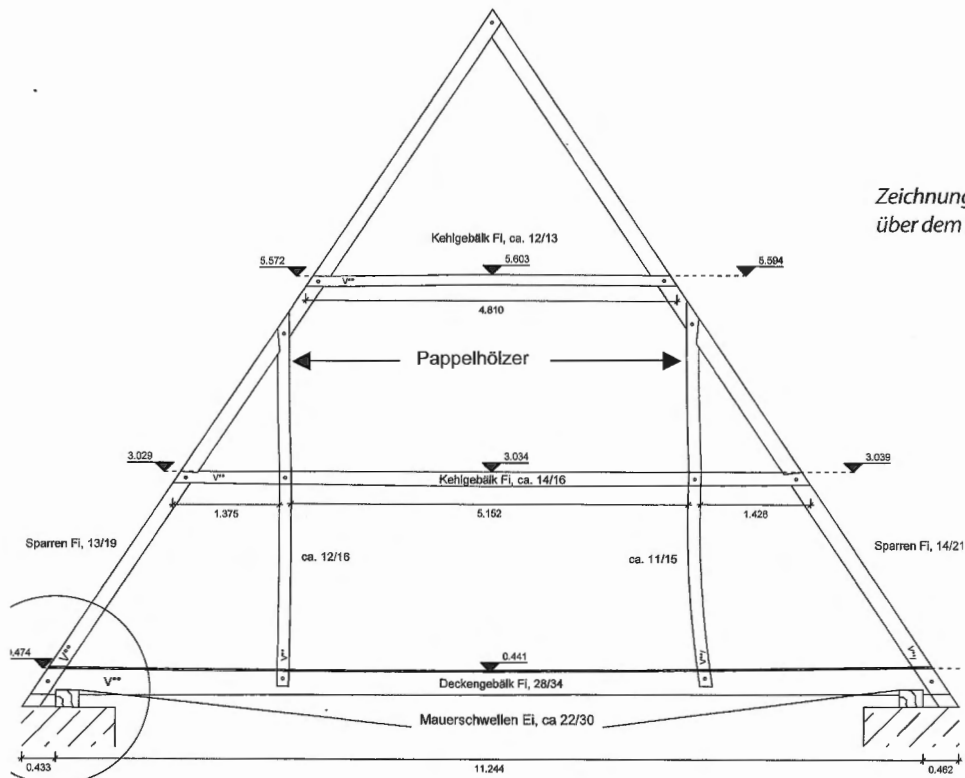
Zeichnung 3: Dachwerk über dem Chor.

Erwähnenswert an diesem Sparrendachstuhl sind die Sparrenunterstützungshölzer, die im Gegensatz zu den anderen Konstruktionshölzern aus Nadelholz, alle aus Pappelholz sind (Zeichnung 3). Der Walm selbst ist durch jahrelangen Wassereintrag stark geschädigt und in verschiedenen Zeiten repariert worden. Er wird heute abgestützt von einem eher provisorischen wirkenden Stützbock, der jedoch bereits Jahrzehnte seinen Dienst tut. Das vorhandene Deckengebälk ist original, der Deckenbalken unter dem Stützbock ist trotz seiner beachtlichen Maße von 34 x 38 cm unter der zusätzlichen Last von unten her eingerissen. Unter der Decke befindet sich das Gewölbe. Dieses wurde 1475/76 eingezogen und war sicher mit entsprechenden Mauerauflagern im Kirchenrohbau bereits vorbereitet. Es ist ein echtes, also gemauertes Gewölbe.
