Auf den Spuren der ältesten Bauernhäuser im mittleren Oberschwaben

Von Dr. Stefan Uhl, Warthausen

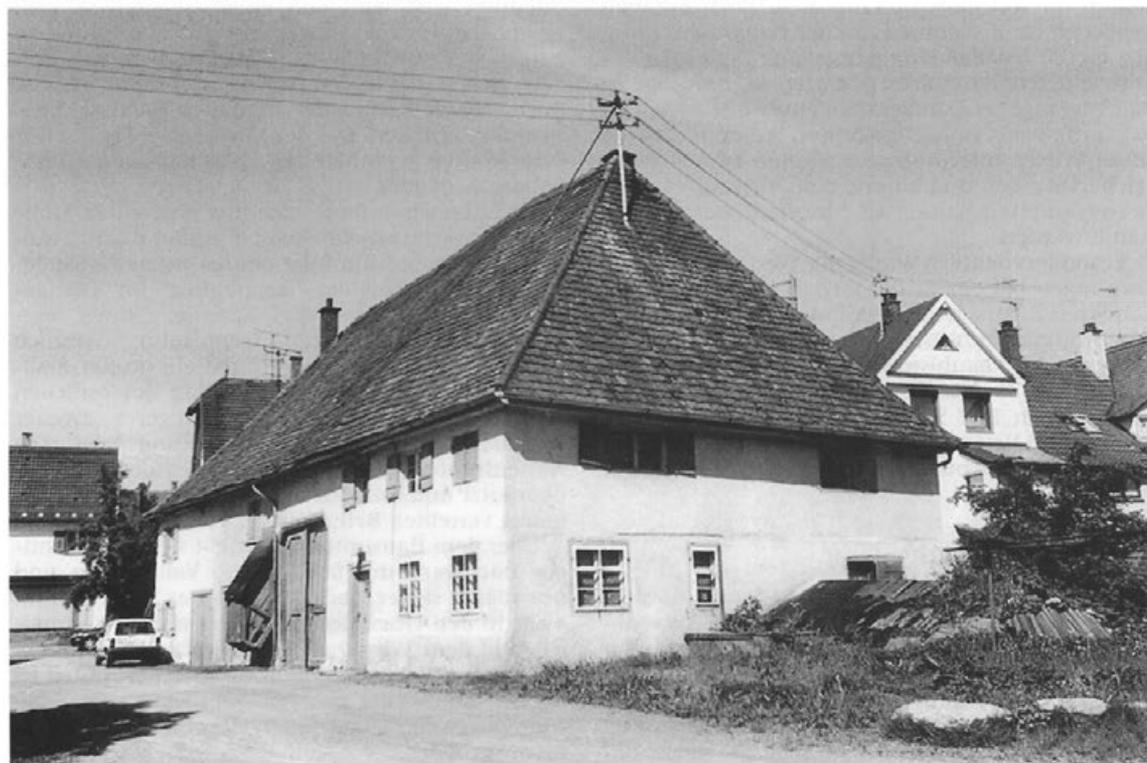
Bad Schussenried, Wilhelm-Schussen-Straße 46, Gesamtansicht von Südosten.

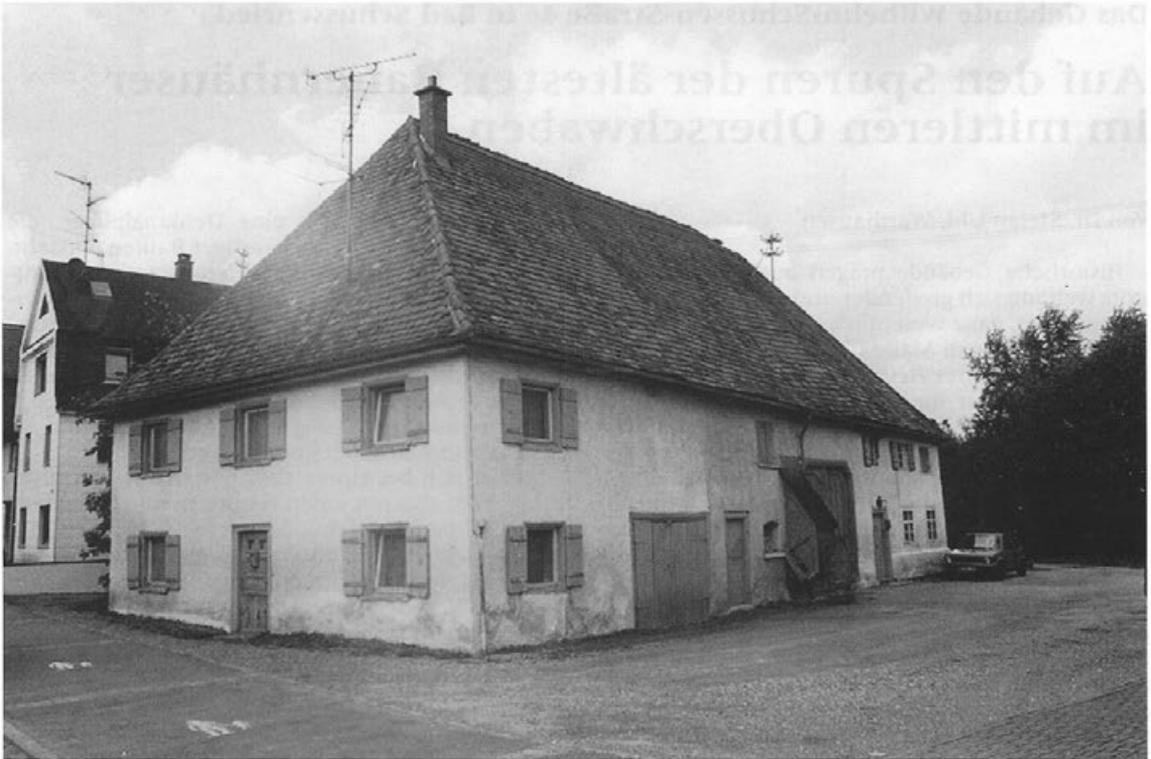
Bad Schussenried, Wilhelm-Schussen-Straße 46, Gesamtansicht von Südwesten.

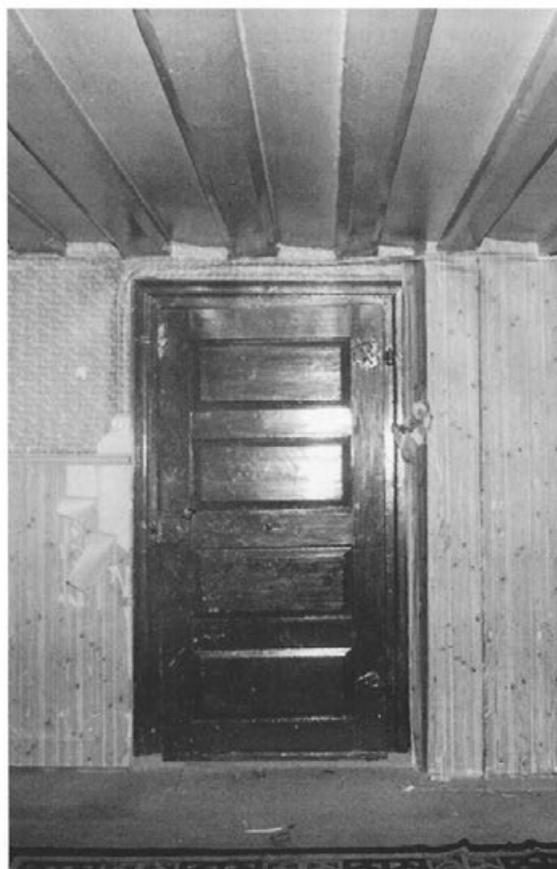
Blick gegen die Eingangsseite der Stube mit der bauzeitlichen Bretter-Balken-Decke.

Im Erdgeschoß haben sich innerhalb der jüngeren Umfassungsmauern der Südostecke die Reste einer großen Stube erhalten. Offen zutage liegt hier eine flach gespannte Bretter-Balken-Decke der Erbauungszeit mit eng beieinanderliegenden Balken mit breit gefasten Kanten. Die heutige Ausstattung der Stube geht ansonsten in jüngere Zeit zurück. Die ursprünglich mit Mittelstöcken versehenen

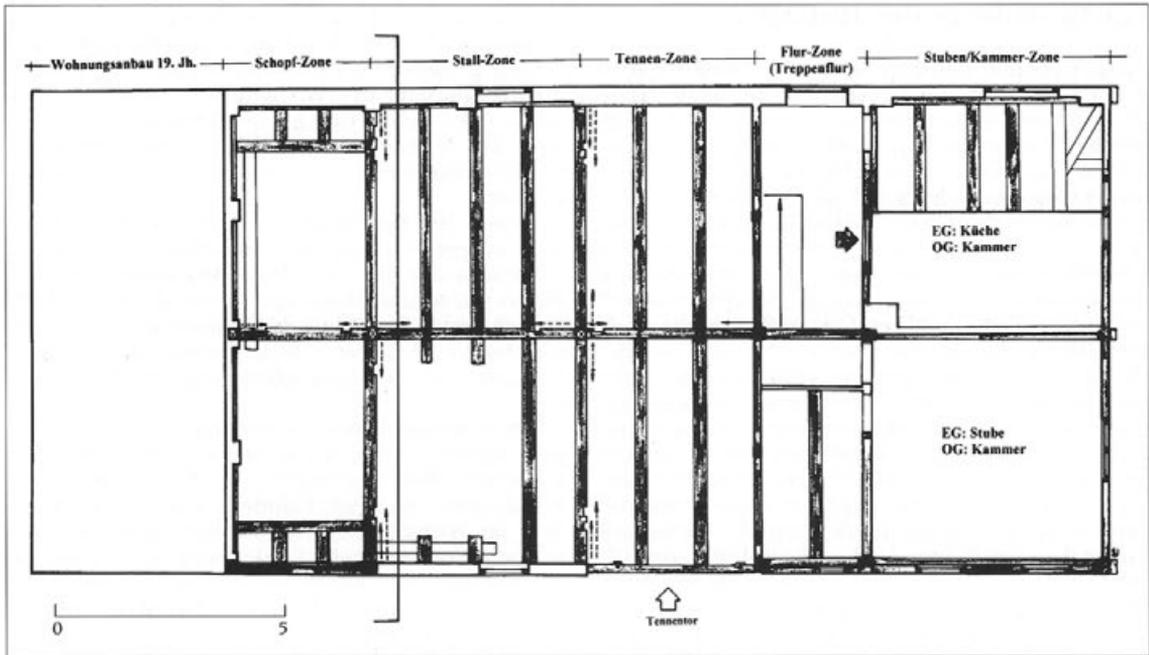
Systemdarstellung des Obergeschosses.

Im Obergeschoß des östlichen Wohnteiles zeigen die Außenwände sowie die ursprünglichen Innenwände zumeist noch das bauzeitliche Fachwerk mit einer einfachen Verriegelung und wandhohen, von den Ständern abgerückten Streben. In der Südostecke und der Nordostecke lag jeweils eine große Kammer, von denen die der Nordostecke später – wohl um die Jahrhundertwende – durch eine Bretterwand zweigeteilt wurde. Weitgehend ungestört erhalten ist zudem die Trennwand zum westlich gelegenen Wirtschaftsbereich mit symmetrisch aufgebauter, öffnungsloser Fachwerkkonstruktion. Das Traufrähm der Südseite sowie der Mittelunterzug im Flurbereich weisen eine breite Fassung der Kanten sowie rundliche Anläufe der Fasen auf, die den Wunsch nach aufwendigerer Gestaltung der ansonsten einfachen Baukonstruktion erkennbar machen. Die Raumlagerung entspricht bis auf die spätere Unterteilung der einen Kammer und des Flurbereiches jener des Erdgeschosses und läßt so-

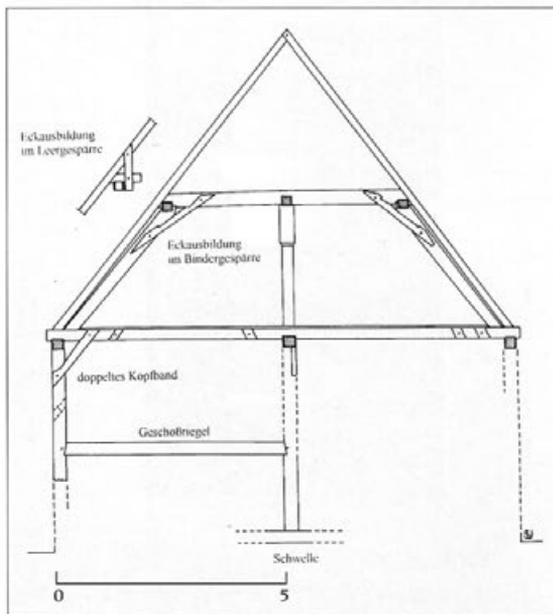
Querschnitt durch den Tennenbereich.

Im Wirtschaftsbereich des Gebäudes treffen wir ganz im Osten in der dritten Zone auf die an den Wohnteil anschließende Tenne, über der sich noch das geschlossen durchgeführte Dachgebälk erhalten hat. Hinweise auf ursprüngliche Innenwände lassen sich hier nicht erkennen, so daß schon für den ursprünglichen Zustand von einer zweigeschoßhohen, ungeteilten Tenne ausgegangen werden kann. Darauf weist auch an der Südseite der hochgelegene Sturzriegel der einstigen Toröffnung hin, der zwei Angellöcher für die einstigen Torflügel besitzt.

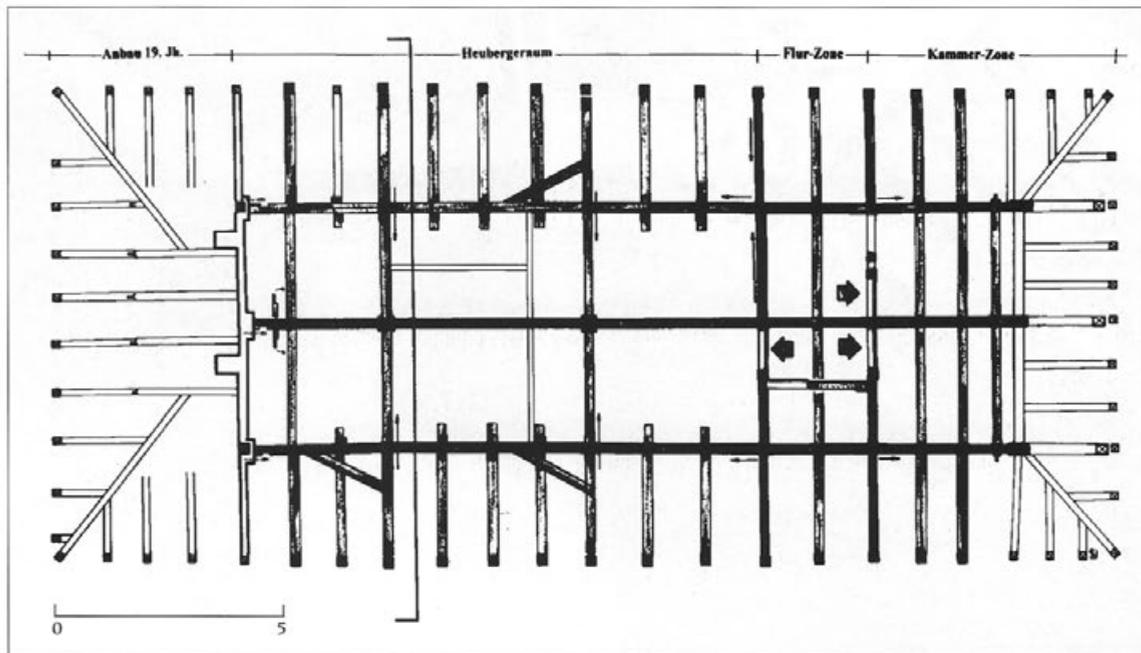
Systemdarstellung der Dachkonstruktion.

Das Dachwerk über dem Gebäude geht noch weitgehend in dessen Entstehungszeit zurück. Bei den Resten der ursprünglichen Konstruktion handelt es sich um ein zur Gänze in Nadelholz abgezimmertes Sparrendach. Etwa auf halber Höhe ist in das am Firstpunkt verblattete Gespärre eine Kehlbalkenlage eingezapft. Die Kehrbalkenebene selber wird von einem seitlichen liegenden Stuhl sowie von einem mittigen stehenden Stuhl unterstützt, wobei die Querachsen der Stuhlkonstruktion mit den Querachsen des Hausunterbaues korrespondieren.

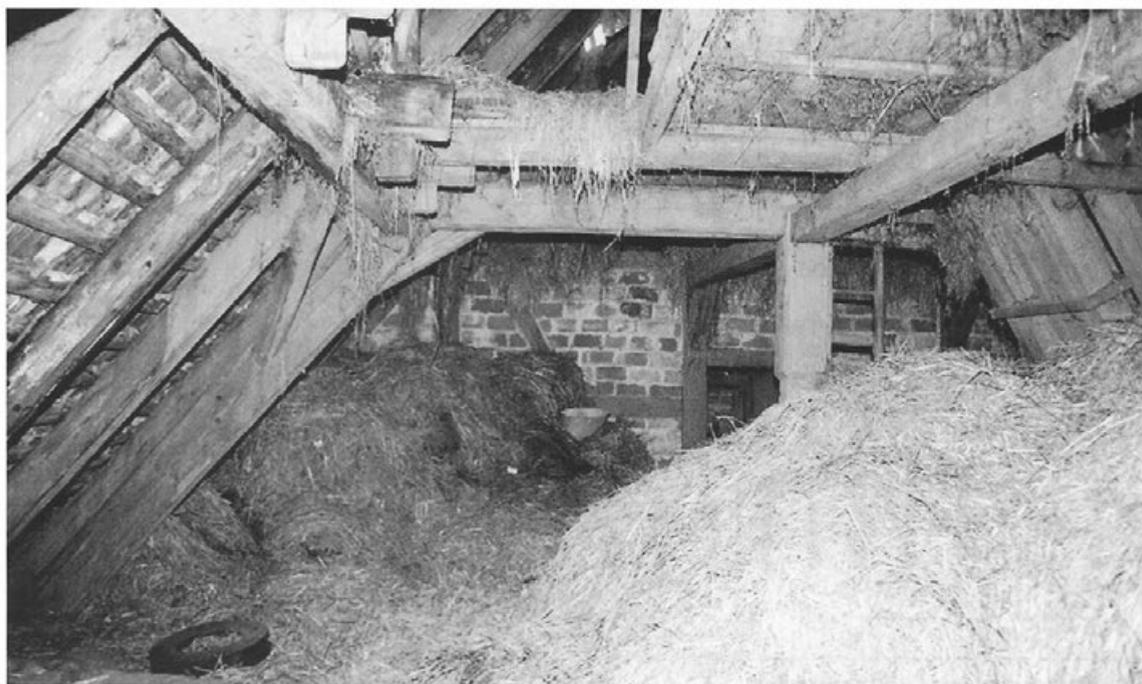
Blick in den Dachraum mit der Dachkonstruktion der Zeit um 1570.

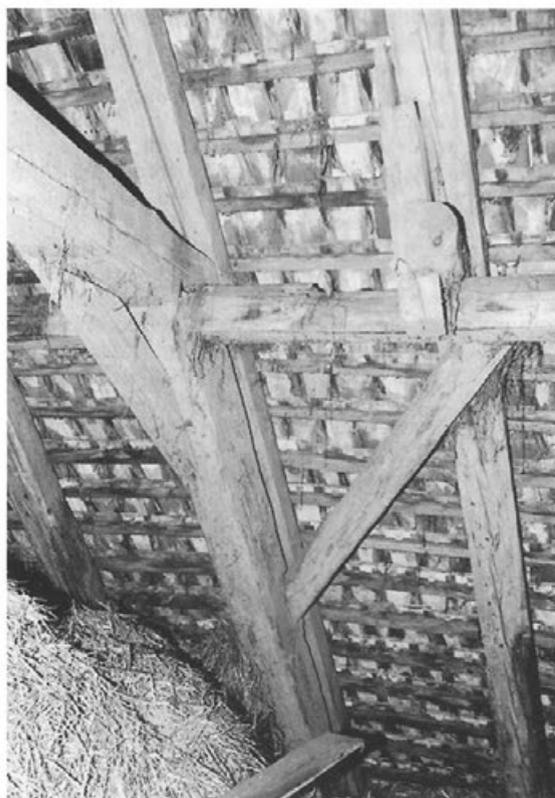
Liegende Stuhlkonstruktion der Zeit um 1570 über dem Wirtschaftsbereich.

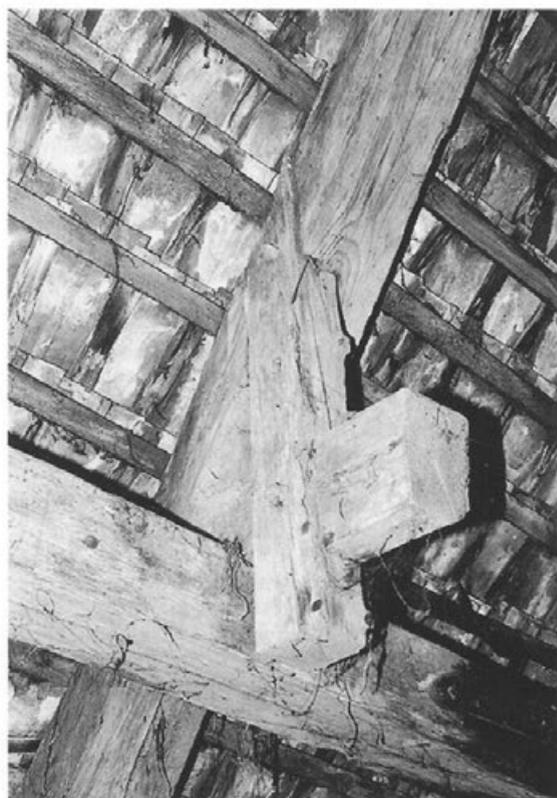
Verblatteter Dreiecksverband zur Abfangung der Kehlbalkenlage aus der Zeit um 1570.
