Die Burgruine Schatzberg

Von Stefan Uhl, Warthausen

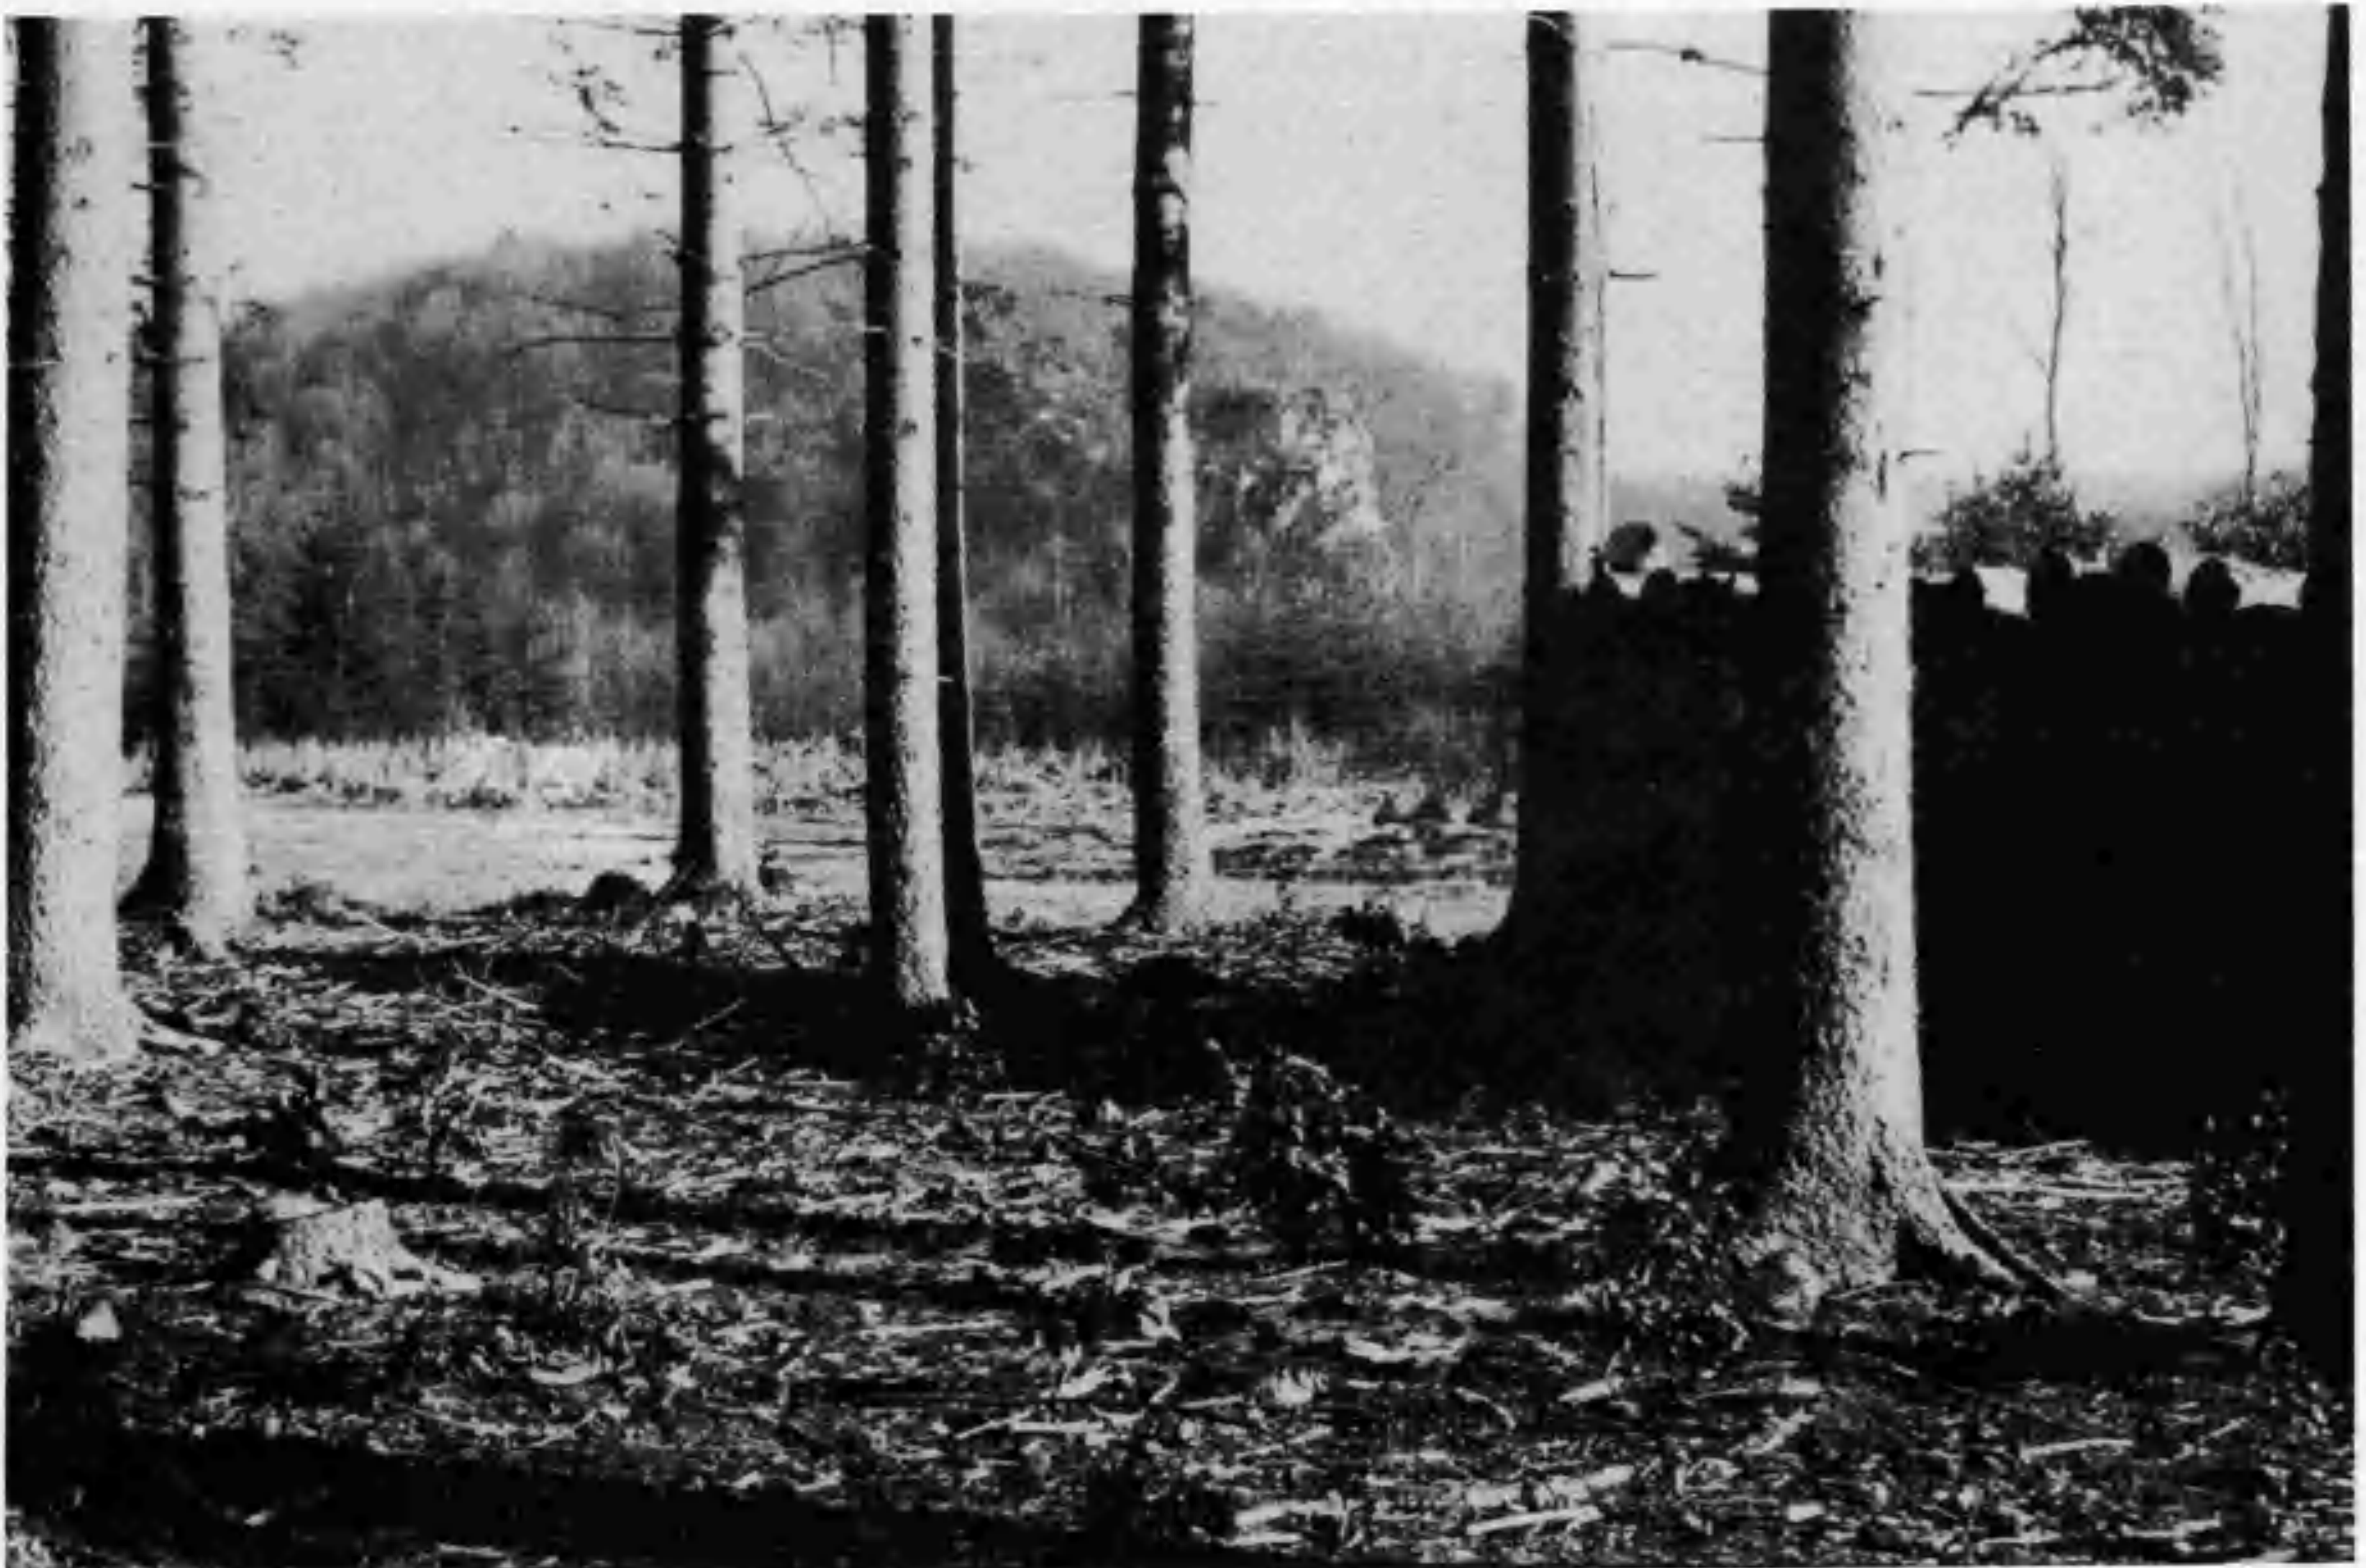
Blick auf die Ruine Schatzberg
