Die Schenkenburg bei Winterstettenstadt

Von Stefan Uhl, Warthausen

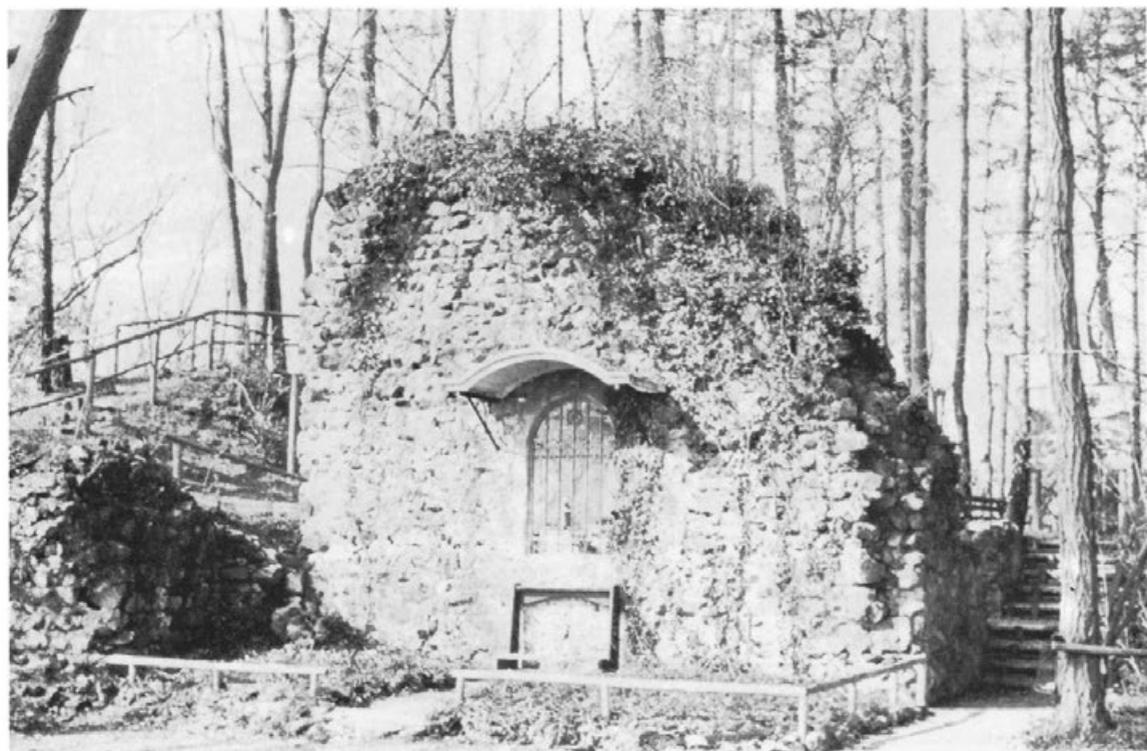
Fragment des Bergfriedes

Etwa in der Mitte der so gebildeten Bergseite liegt – vom dortigen Halsgraben mehrere Meter zurückgesetzt – der auffallendste Mauerrest der Ruine, der aufgrund seiner Abmessungen als letzter Rest des durch alte Abbildungen verbürgten Bergfriedes zu identifizieren ist, wobei es sich allem Anschein nach um dessen Ostseite handelt. Bei einer Länge von 7,4 Meter ist sie noch bis zu 5,7 Meter hoch erhalten, die Mauerstärke schwankt zwischen 2,15 Meter im Norden und 1,9 Meter im Süden. Das Mauerwerk besteht aus kräftigen Wackern in zwar unregelmäßigem, aber doch noch annähernd schichtenweise abgeglichenem Verband. In die Nordseite des Mauerstückes ist die schon erwähnte Grotte eingelassen.

Da alle vier Ecken des Mauerstückes bis in zum Teil beträchtliche Höhe mit Wackern sauber abgemauert worden sind, muß es sich bei dem vorhandenen Mauerrest um einen Teil der Seitenwand des Turmes handeln, dessen heute fehlenden Eckbereiche bei einer Restaurierung – allem Anschein nach im Zusammenhang mit dem Bau der Grotte⁸ – durch eine nachträgliche Aufmauerung der Abbruchstellen teilweise ersetzt wurden. Aufgrund des Baumaterials lassen sich diese Veränderungen im Mauerwerk selber nur andeutungsweise nachvollziehen.

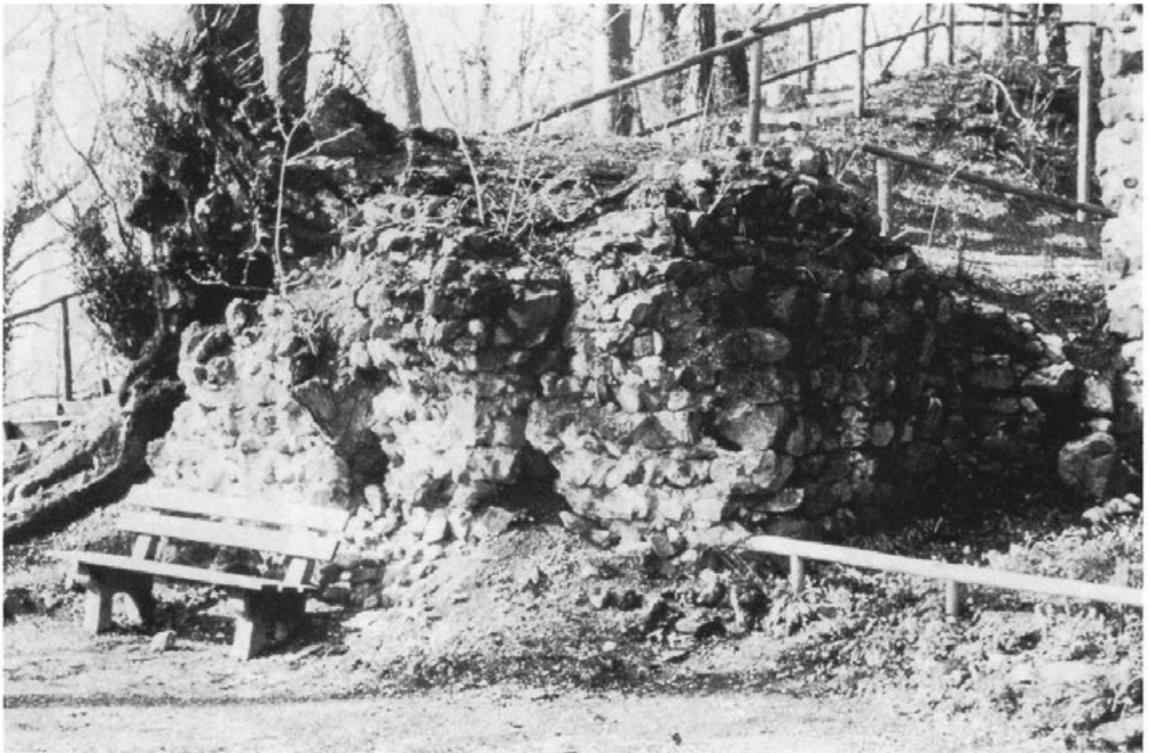
Reste des Torturmes

Die Mauerreste an der Ringmauer direkt südöstlich des Bergfriedes entziehen sich zwar einer eindeutigen Bestimmung. Man geht jedoch sicher nicht fehl, in ihnen die Reste der einstigen Toranlage in Form zweier neben der Toröffnung hinter die Mauer gestellter Pfeiler in Art eines Schalenturmes zu sehen, von der hier nur noch der westliche der beiden Pfeiler in Resten vorhanden ist.¹⁰

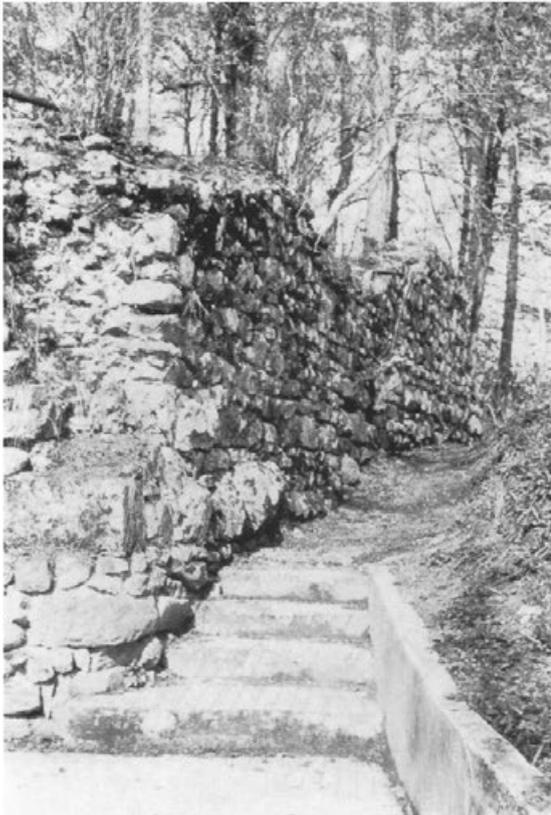
*Blick auf die Überreste der nordöstlichen Ringmauer
Foto: Uhl*

außen ist die Mauerschale noch durchweg erhalten – besteht aus großformatigem Wackemauerwerk mit zum Teil schichtenartiger Strukturierung. An der stumpfen Ostecke der Ringmauer finden wir noch einen einzelnen, exakt eingepaßten Eckstein aus Kalktuff mit Abmessungen von 93 x 41 x 36 Zentimeter und glatter Oberfläche. Die weiteren – mit Sicherheit ehemals vorhandenen – Ecksteine sind sämtlich ausgebrochen. Eine große Anzahl von Kalktuffsteinen fand u. a. in Wegbegrenzungen innerhalb des Burgplatzes Verwendung, wobei vermutet werden darf, daß sie vom mittelalterlichen Baubestand stammen.

Die an die Ostecke anschließende geradlinige nordöstliche Ringmauer ist – von der Ecke ab gerechnet – noch gut 18,5 Meter weit erhalten. Auch hier liegt die Mauerstärke bei 1,45 Meter, die Mauerhöhen schwanken auf der Außenseite um 3 bis 3,3 Meter, wobei gleichzeitig der dahinterliegende Hofraum bis zu 2,2 Meter hoch überragt wird. Die

Wacken der äußeren Mauerschale wurden erkennbar schichtenweise verlegt, wobei unten zum Teil recht großformatige Steine (z. B. 80 x 40 Zentimeter) Verwendung fanden. Der vor der Ringmauer verlaufende schmale Wall entstand erst Mitte der 30er Jahre als Schuttwall bei der Freilegung des betreffenden Ringmauerabschnittes und ist nicht mittelalterlichen Ursprungs.

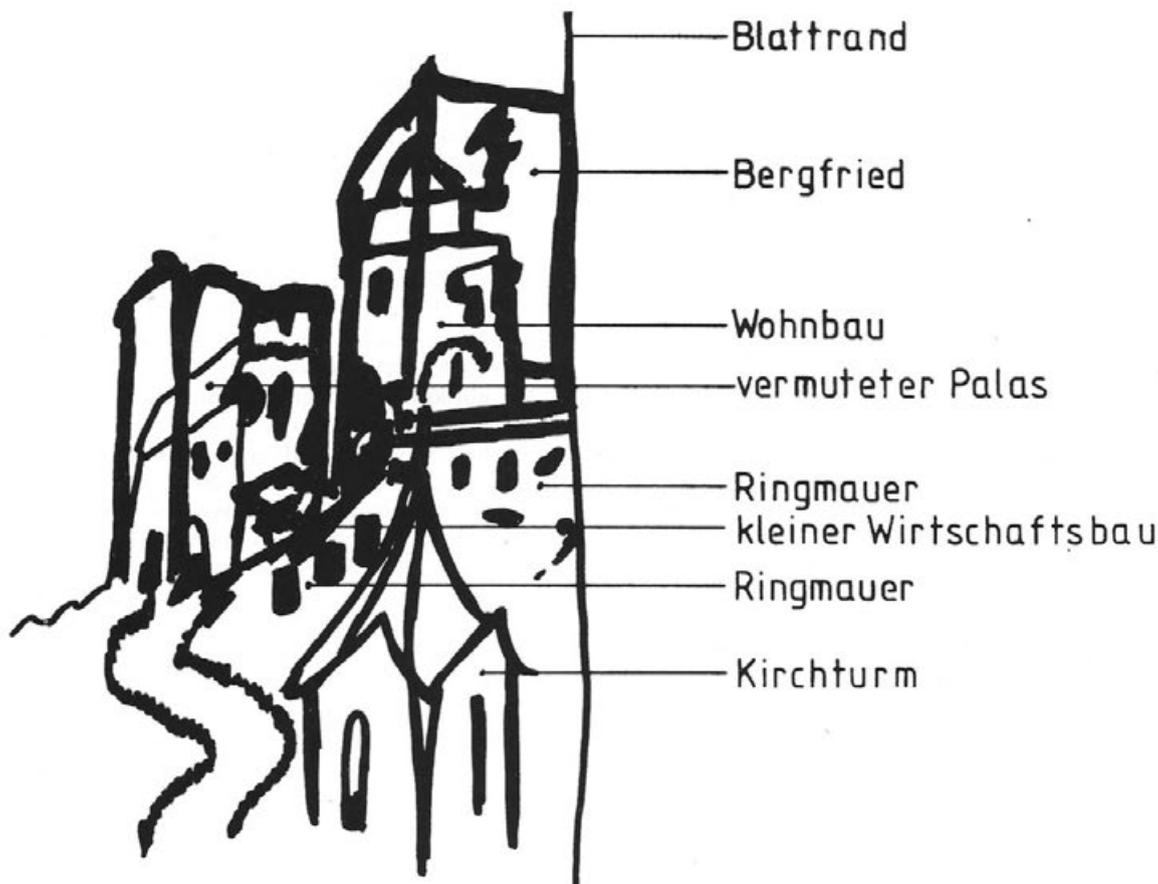
Darstellung der Schenkenburg aus der Murerschen Chronik

Die Murer-Chronik von 1525 zeigt – wohl kaum detailgetreu und in der Lage gedreht – innerhalb einer von Fenstern oder Scharten durchbrochenen Ringmauer zwei mehr oder weniger turmartige Baukomplexe. Von ihnen kann der eine als der hoch aufragende Bergfried mit dem angebauten Wohnbau, der andere als das von seinem Grundriß her sehr gut turmartig ausgebildete, an die südwestliche Ringmauer angelehnte Gebäude im nördlichen Burgbereich identifiziert werden.

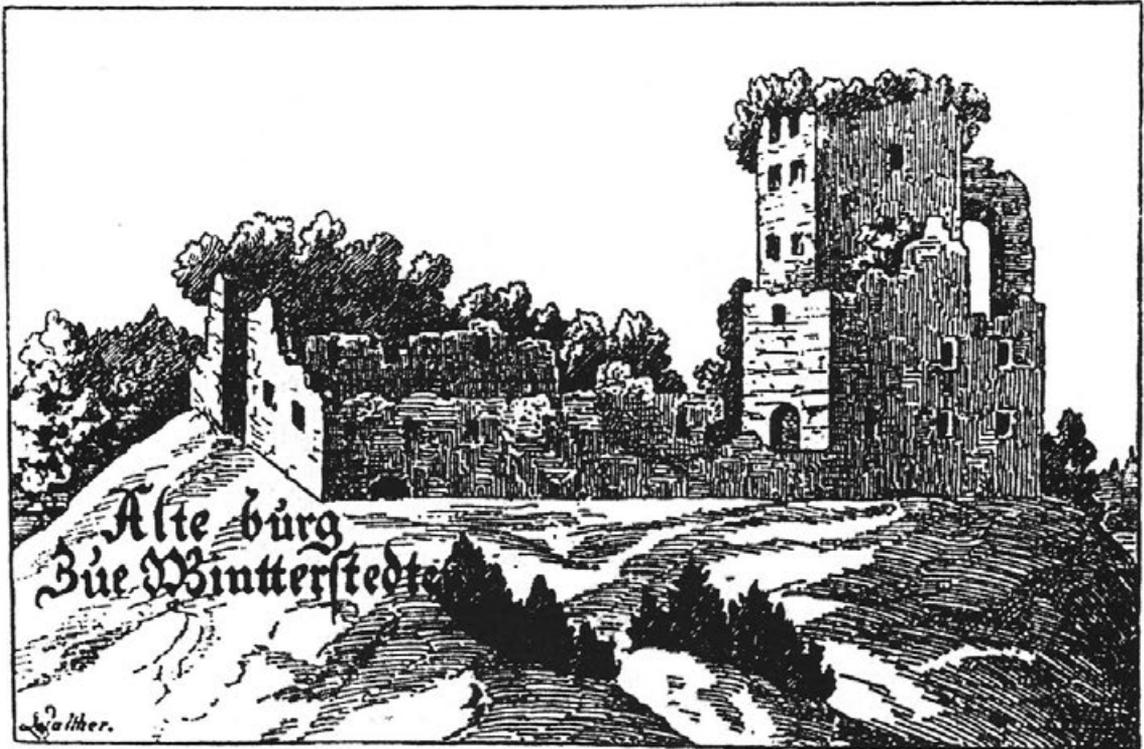
Darstellung der Schenkenburg auf der Waldseer Karte von 1724

Die Waldseer Karte von 1724 zeigt dagegen die „Alte burg“ allein als einen hoch aufragenden Turm mit anschließendem weiträumigem Bering in ruinösem Zustand – das Ganze wiederum um etwa 180° in der Lage gedreht.

Die detaillierteste, wenn auch leider nicht detailgetreueste und genaueste Darstellung der Burg ist uns in der Vedute „Alte burg zue Winterstedten“ ebenfalls auf der Waldseer Karte überliefert.

Bergfried mit dem angebauten (fälschlich?), bis zur südwestlichen Ringmauer vorgezogenen, wohl dreigeschossigen Wohnbau. Beide sind von zum Teil regelmäßig angeordneten, mittelgroßen Rechteckfenstern durchbrochen, ein zwischen Turm und Ringmauer vorhandener Rundbogen läßt sich als Rest einer weitgespannten Fensternische deuten. Den Eingang zum Wohnbau vermittelte eine große Rundbogentür auf der Hofseite. Die anschließende Ringmauer ist – wie bei Murer – durchweg von kleinen rechteckigen Fensterchen oder Scharten durchbrochen, auch hier Hinweis auf eine rundumlaufende Randbebauung oder einen Wehrgang.

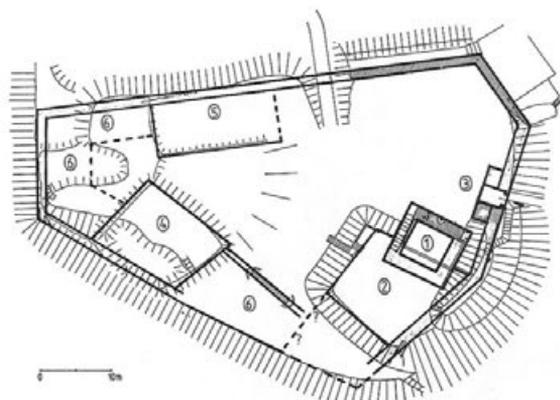
Schenkenburg, Rekonstruktionsversuch: ① Bergfried; ② jüngerer Wohnbau; ③ Tor; ④ Palas; ⑤ großer Wirtschaftsbau; ⑥ Nebengebäude.

Dominierendes Bauteil war sicher der auf der Grabenseite gelegene viereckige Bergfried, der den vorhandenen Resten zufolge eine beachtliche Seitenlänge von mindestens 9 Meter besessen haben wird. Seine Stellung frei hinter der zweifach gebrochenen grabenseitigen Ringmauer ist auch heute noch gut erkennbar, wobei der Abstand zwischen Ringmauer und Bergfried etwa 1 bis 2 Meter betragen haben dürfte.

Für das westlich an den Bergfried anschließende große Gebäude läßt sich aus den vorhandenen Re-

sten lediglich eine verschoben-viereckige Grundfläche von etwa 12 auf 14 Meter ableiten. Während es im Süden an die Ringmauer anlehnte, umfaßte es den Bergfried in seinen westlichen Teilen anscheinend mehrere Meter tief.
