# Hausforschung im Freilichtmuseum

Von Dr. Kurt Diemer, Biberach

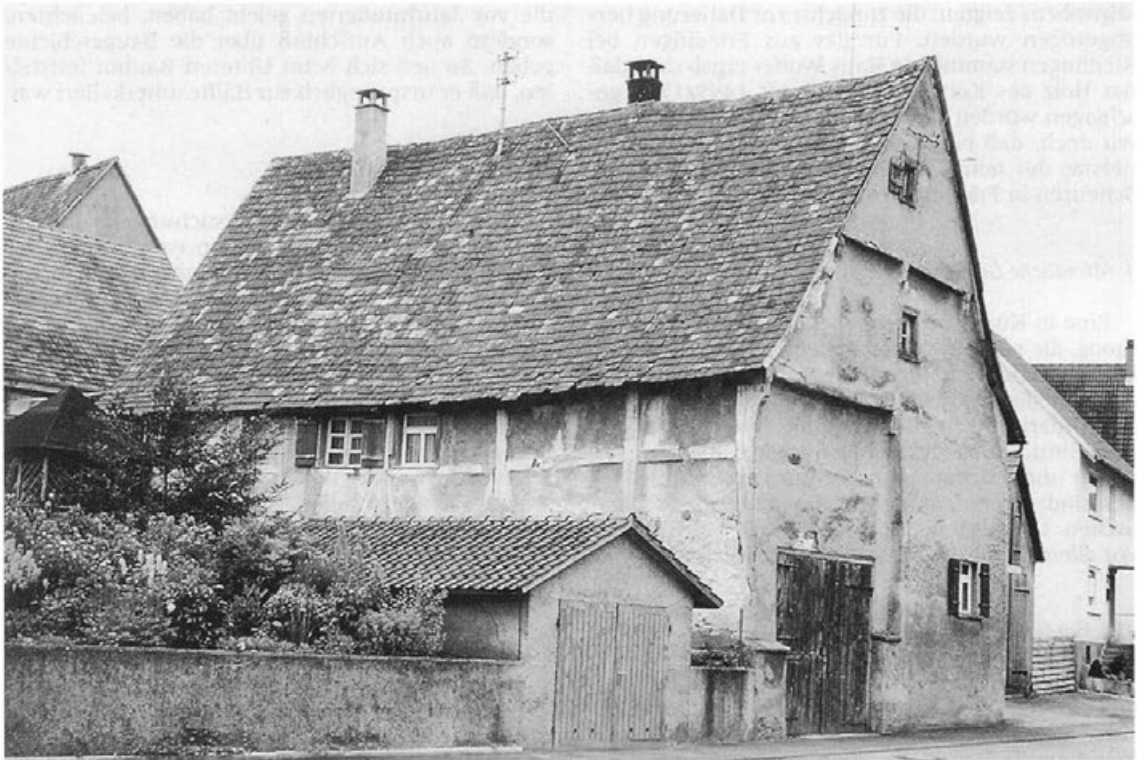
Abb. 1: Das Haus Wolfer am alten Standort in Friedingen (11. Juli 1986).

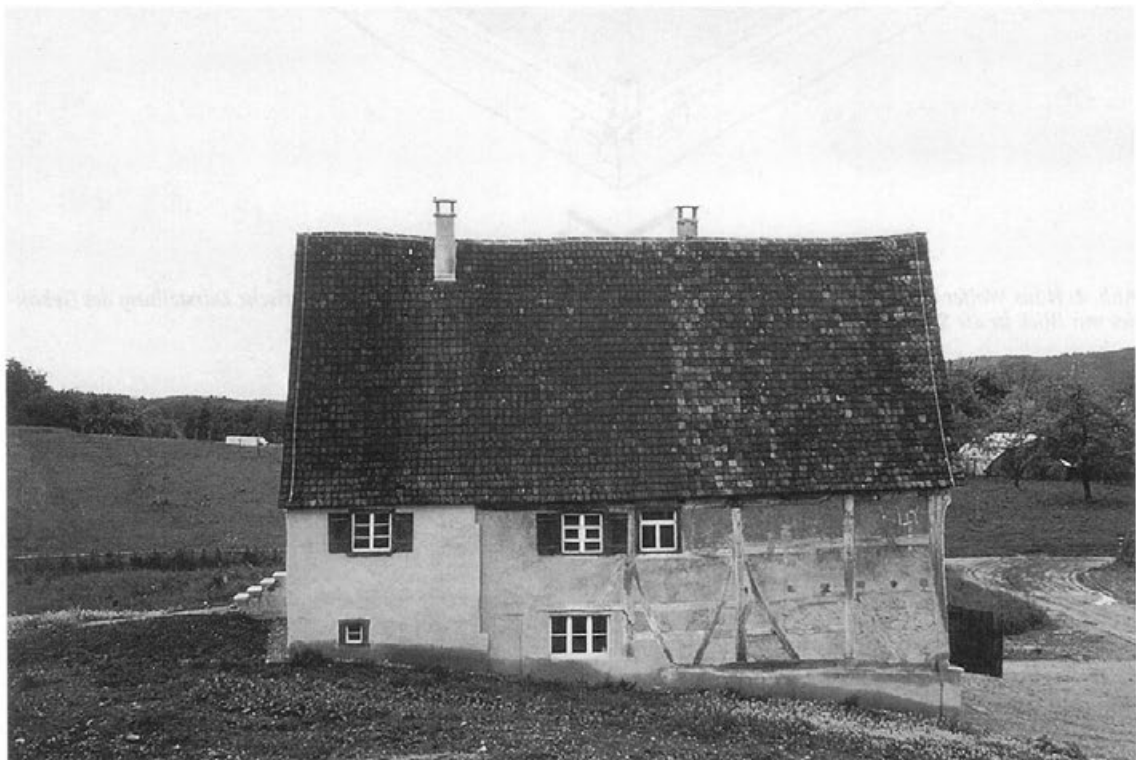
Abb. 3: Das Haus Wolfer nach dem Wiederaufbau im Kreisfreilichtmuseum Kürnbach 1991.

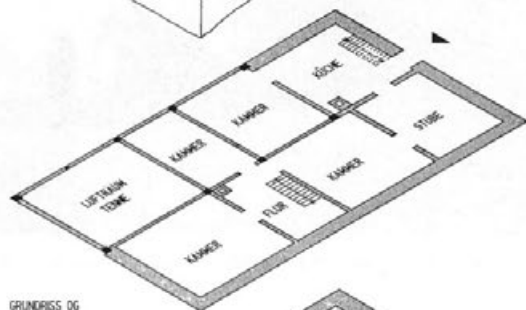
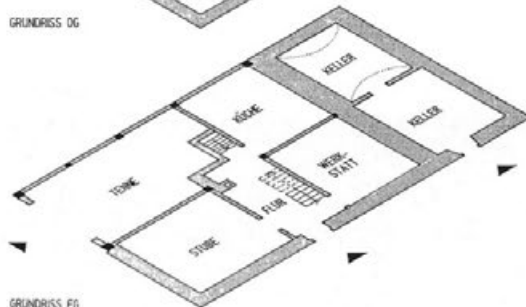
GRUNDRISS OG

GRUNDRISS EG

Abb. 6: Haus Wolfer aus Friedingen. Gebäudestruktur nach 1936.

1624 wurde das Gebäude um einen rückwärtigen Anbau vergrößert und auch im Innern durchgreifend umgestaltet (Abb. 2 und 6). Das Haus verfügte nunmehr über einen gewölbten Keller und eine zweite Küche. Auch die Außenwände wurden verändert; anstelle des straßenseitigen Schopfwalms erhielt das Gebäude nun ein Giebeldreieck. Im Dachraum blieb der ehemalige Rückgiebel als Trennwand zwischen Haupthaus und Erweiterung erhalten.

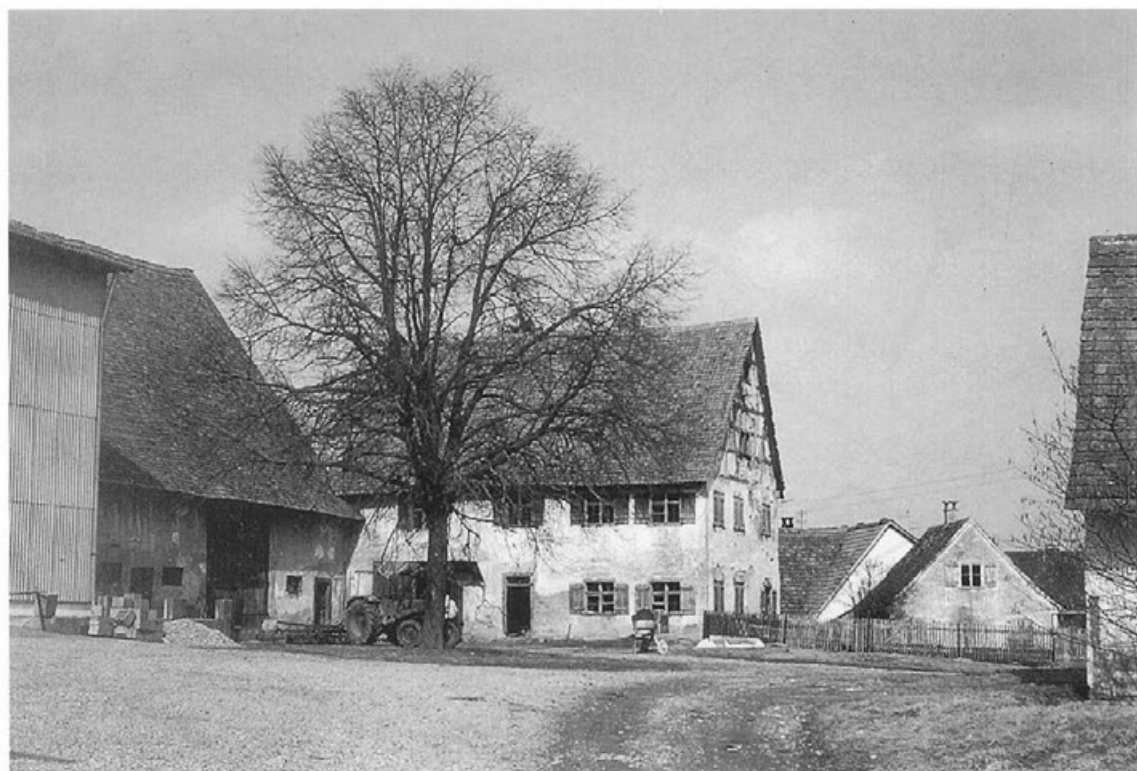
Abb. 7: Der Untere Bauhof am alten Standort mit dem dazugehörigen Stüble (rechts). Zustand am 2. April 1987.  
Foto: E. Müller, Biberach

1846 erbaute Nikolaus Wiedmann das ebenfalls in das Kreisfreilichtmuseum umgesetzte Stübli, das er sich bei dem bereits ein Jahr später erfolgten Verkauf des Unteren Bauhofs an Martin Spieß vorbehielt (Abb. 7). 1873 erwarb Pelagius Kopf, der Vater des bedeutenden Bildhauers Josef von Kopf, das Häuschen; im Besitz der Familie Kopf blieb es bis 1909. Antonia Kopf, die letzte Eigentümerin, starb 1912 in Riedlingen.

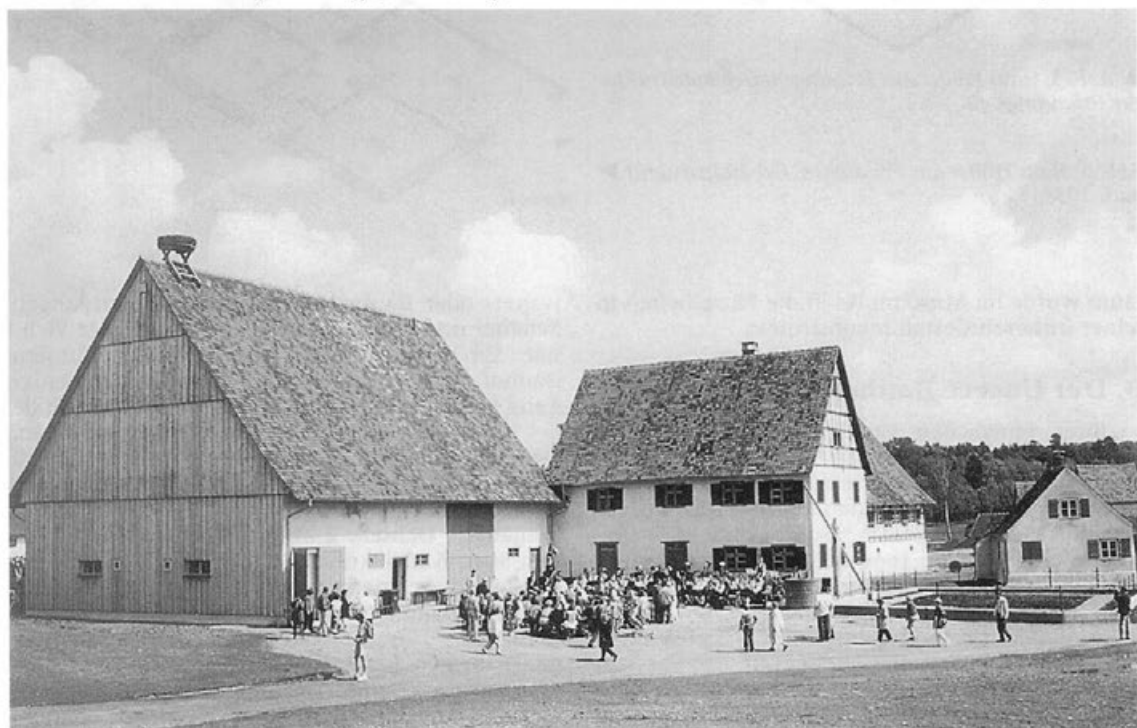
Abb. 8: Der Untere Bauhof bei der offiziellen Übergabe in Kürnbach am 22. Mai 1993. Foto: E. Müller, Biberach

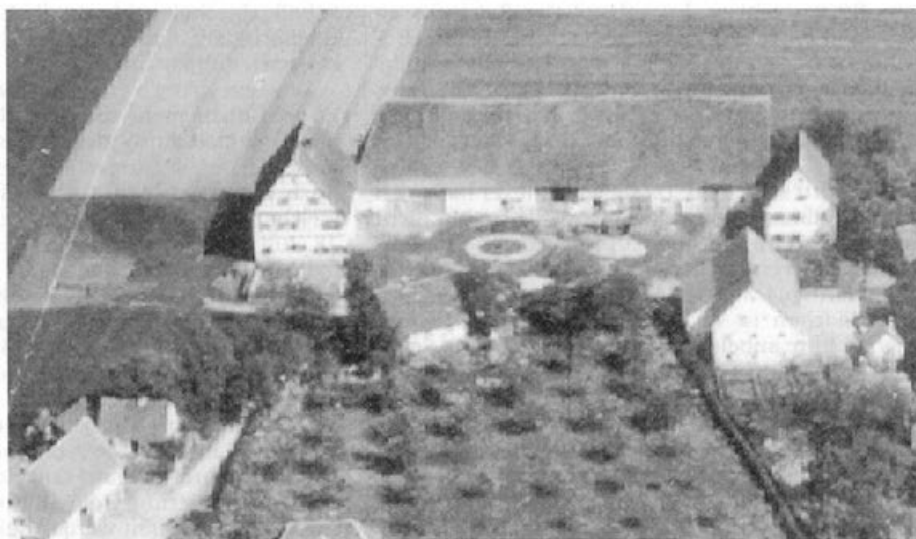
Abb. 15:

Der Betzenweiler Bau- und Sennhof im Jahre 1936.
