Die Hueb in Kürnbach

Bericht von einer Rekonstruktion

Von Prof. Dr. Ing. Hansjörg Schmid, Biberach

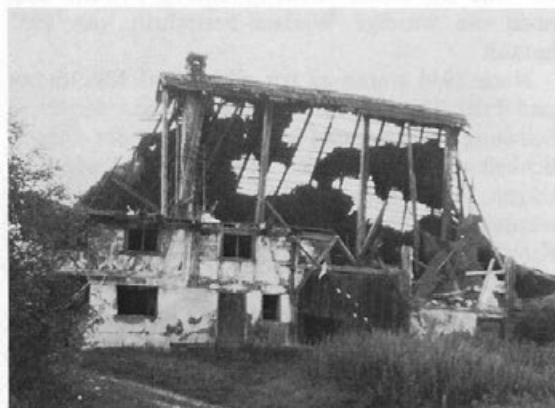
Die Hueb vor dem Abbruch 1971 Foto: Prof. Schmid

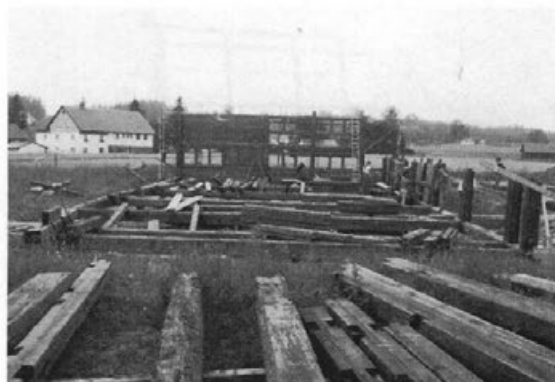
Das Ständergerüst wird über den Grundschwelle aufgerichtet.
Foto: M. Gerber

Die Wände bestanden ursprünglich aus einem Ständergerüst mit Füllungen, das vollkommen ohne Eisenteile auskam. Baumaterial war ausschließlich Fichte für die Holzkonstruktion. Bei dieser Bauweise werden starke senkrechte Pfosten auf einen Grundschwellenrahmen gestellt und tragen unmittelbar das Dachgebälk. Zwischendecken werden auf Riegel aufgelegt, welche zwischen die Ständer eingefügt werden. Geschlossen werden die Felder zwischen den Ständern entweder mit massiven Bohlen oder mit gefülltem Fachwerk. Dabei muß hauptsächlich das Fachwerk die Aussteifung der Wandflächen übernehmen.

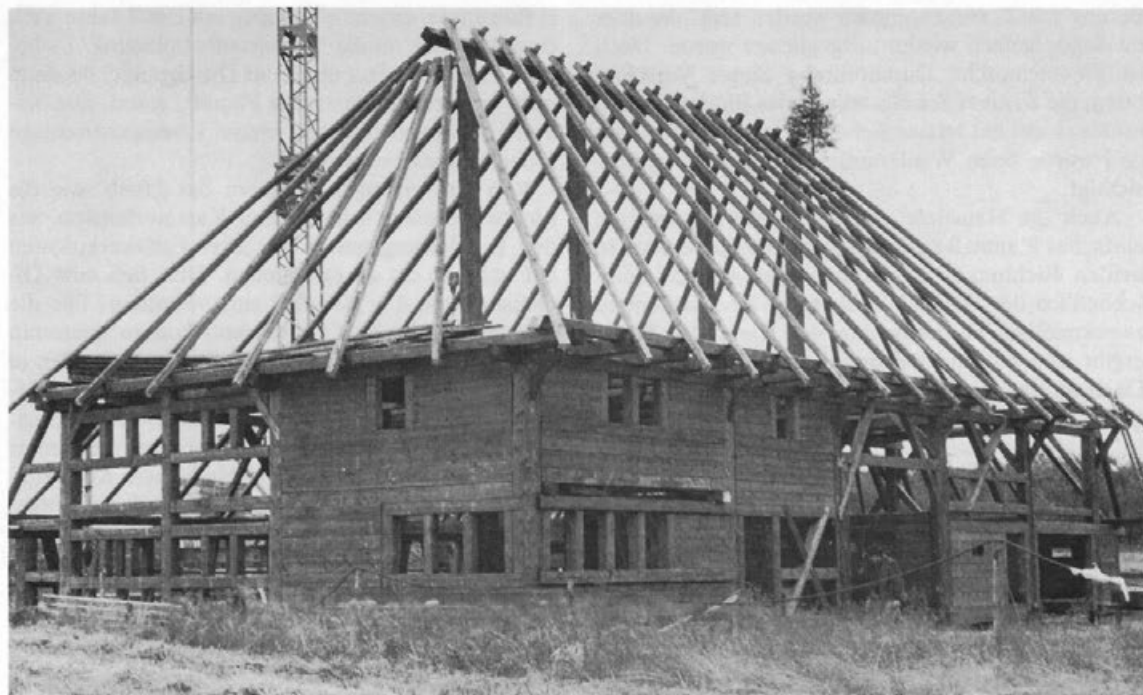
Die Holzkonstruktion steht und läßt den Blick in den Dachraum mit seinen vier Hochsäulen frei.
