# Die Burgruine Schatzberg

Von Stefan Uhl, Warthausen

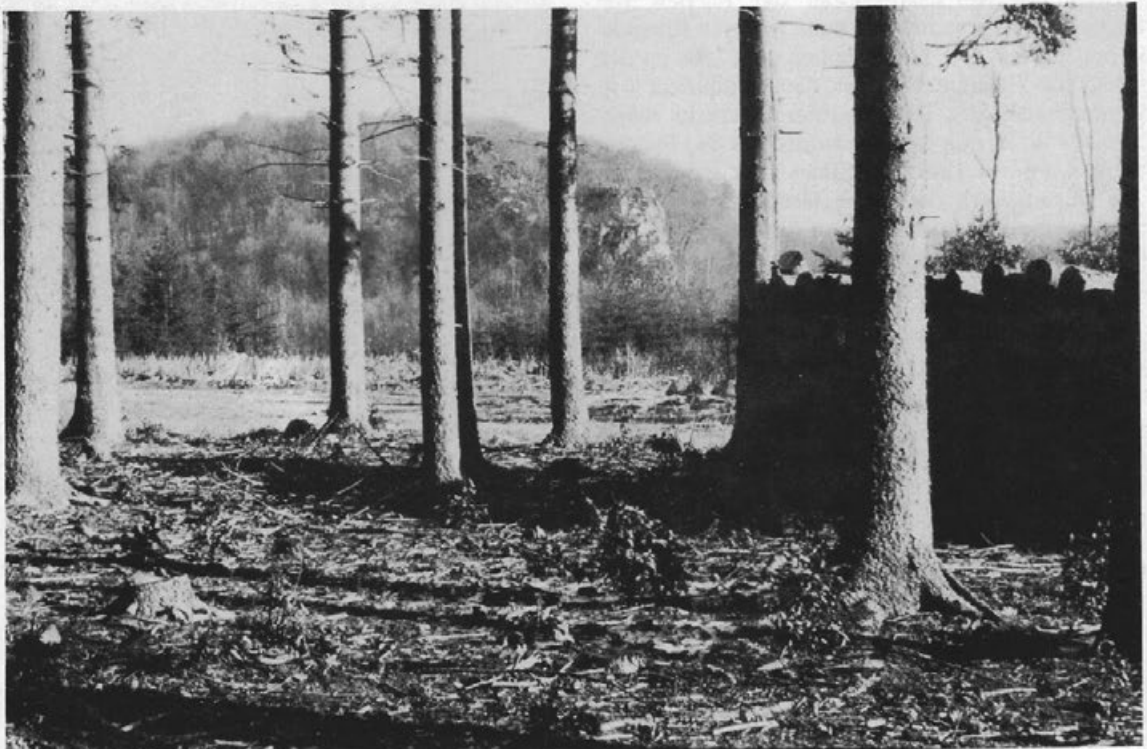
Blick auf die Ruine Schatzberg

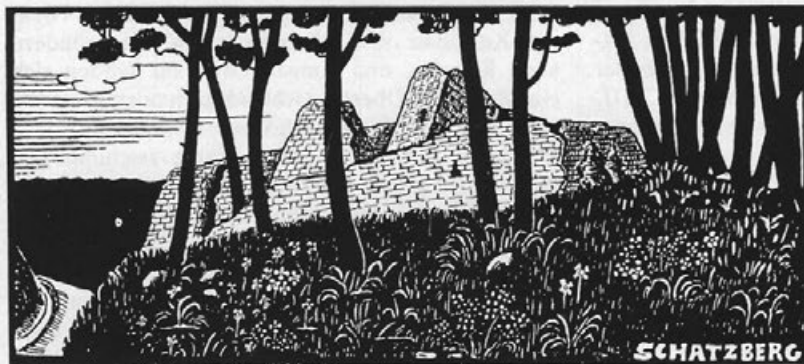
*Ruine Schatzberg,  
1900 nach der Natur  
aufgenommen*
