Neues Haus im Kreisfreilichtmuseum Kürnbach: Das Haus Laternser

Von Dr. Kurt Diemer und Gerd Maier, Biberach

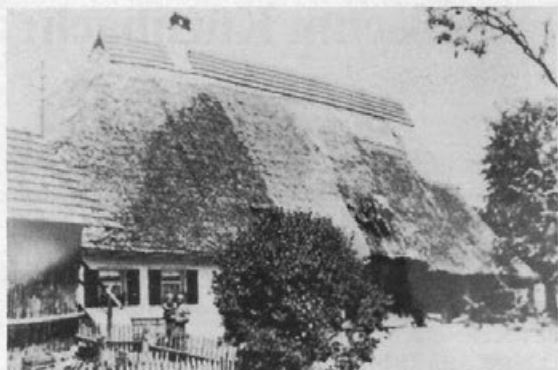
Abb. 1

Zu dieser Zeit war das Laternserhaus aber nun doch schon erheblich in die Jahre gekommen: Auf einer alten Aufnahme aus dem Archiv des Landesdenkmalamtes (Abb. 1) zeigt sich das Anwesen noch gut erhalten und bewohnt und lediglich der First vor dem Kamin scheint schon etwas abgesackt; dagegen läßt die wahrscheinlich in den frühen 50er Jahren entstandene Luftaufnahme (Abb. 2) bereits Schäden an der Dachdeckung erkennen. Geschlossene Fensterläden verraten, daß der Wohnteil nicht mehr benutzt wird – und nebdran steht ja auch bereits das neue Wohnhaus des Bauern. Ein resigniert zusammengesunkener Vorderfirst und Plastikfolien auf den Löchern des Strohdachs künden auf einer Aufnahme aus den 60er Jahren (Abb. 3) das bevorstehende (einstweilige) Ende des Hauses Laternser an. Auch brauchte der Bauer den Platz zur Erweiterung seiner Betriebsgebäude immer notwendiger. So kam im Frühjahr 1966, als man noch von einem zentralen oberschwäbischen Freilichtmuseum

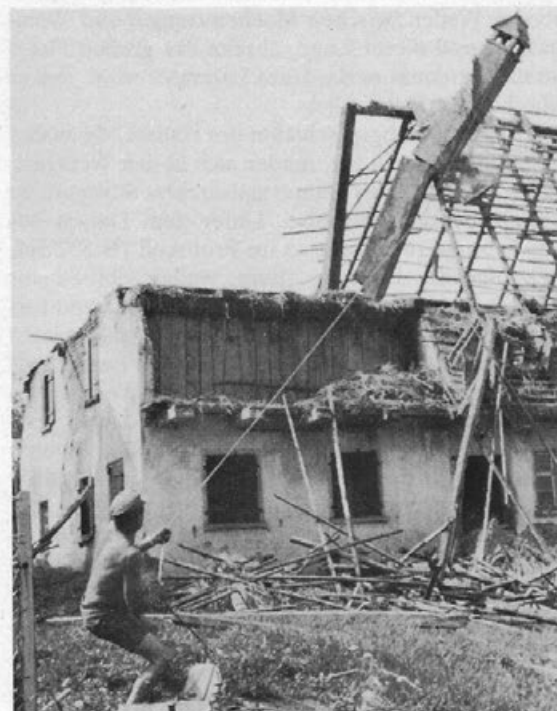
Abb. 4

träumte, ziemlich rasch das Aus für den Veteranen. Man brach, nachdem man zur Markierung der wichtigsten Verbindungspunkte der Konstruktion gerade noch Zeit gefunden hatte, das Haus schnell und gründlich ab (Abb. 4) und legte die Knochen des Holzskeletts einstweilen beiseite. Allein die hochfliegenden Museumspläne verschwanden wieder in der Schublade und die Überreste des Laternserhauses vergammelten derweil auf einem Lagerplatz (Abb. 5).

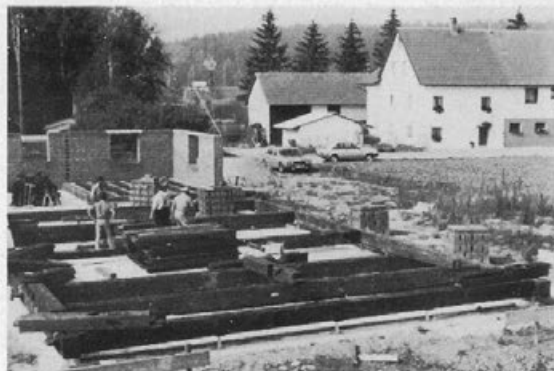
Abb. 6

Der Zimmermeister Walser und seine Schussenrieder Mannen legen den eichenen Grundschwelenkranz (Abb. 6), richten die Eckpfosten auf und führen die Bohlenwände (Abb. 7) ein. Gleichzeitig werden das Mauerwerk des Wohnbereichs und der freistehende Kamin hochgezogen.

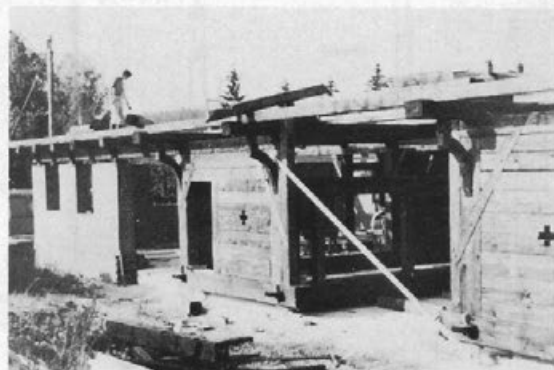
Abb. 8

Nach dem Einbau der oberen Schwellen (Abb. 8) und des Dachgebälks über dem Erdgeschoß (Abb. 9) gilt es, die 4 Firstsäulen aufzustellen, die Haupttragglieder der ganzen Konstruktion: Eichenholz, 12m lang, Querschnitt 40 x 40 cm! In die V-förmige obere Kerbe kommt der über Eck gelegte First-
