Die Umsetzung des Tanzhauses Wolfartsweiler als Ganzteiltranslozierung

Von Ekkehart Müller, Biberach

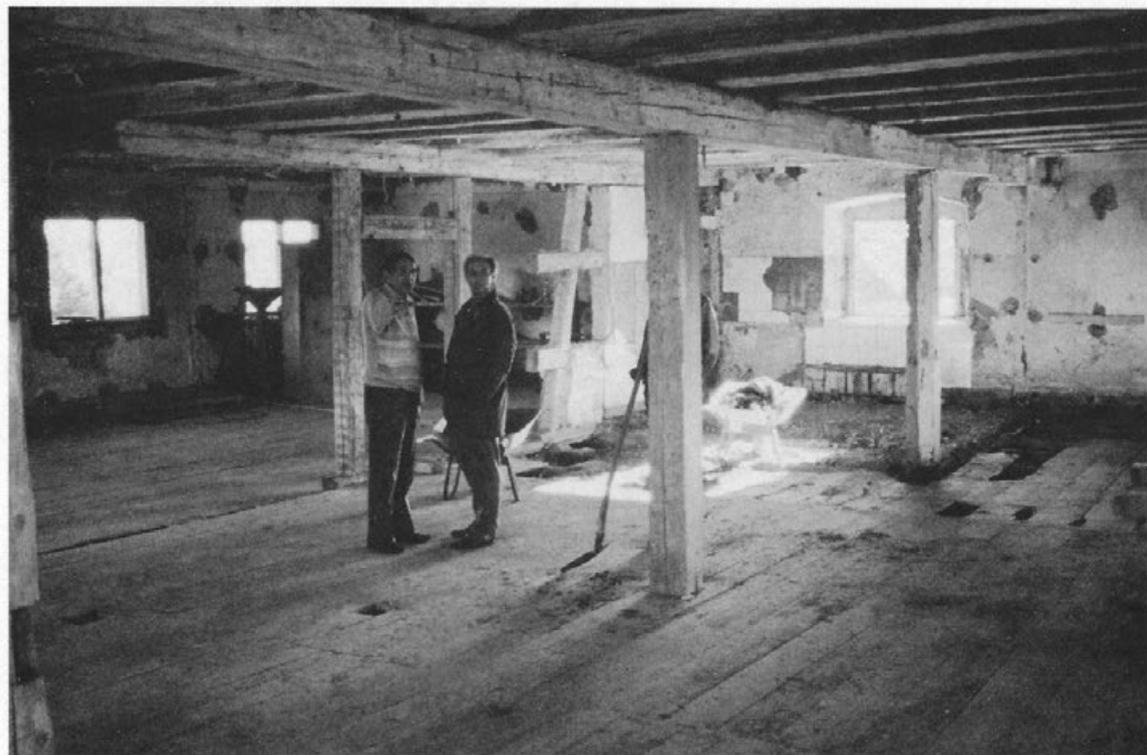
Bild 2: Die beweglichen Teile sind ausgeräumt, die Zwischenwände entfernt.

Der nächste Schritt war das Entfernen sämtlicher loser und beweglicher Teile – Fenster, Läden, Türen, Einrichtungen, Böden – sowie das Entkernen im Inneren des Gebäudes (Bild 2 und 3). Alle diese Teile wurden einzeln nummeriert, in die Planunterlagen eingetragen, verpackt und gebündelt vorab nach Kürnbach verbracht. Nur sehr wenige Fachwerkhölzer mußten ausgetauscht werden; noch am schwierigsten war das Ersetzen der Schwellen an der Nord- und Ostwand. Um auch hier möglichst substanzhaltend vorzugehen, wurden die ganzen gemauerten Gefache mit Stahlbändern nach oben gehängt (Bild 4). Erst nach dem Ersetzen geschädigter Hölzer wurden alle Wände, mit Ausnahme des massiven Erdgeschosses, jeweils entsprechend Gebäudelänge und geschoßhoch mit Folie und einer diagonal angebrachten Schwartenschalung verpackt (Bild 5 und

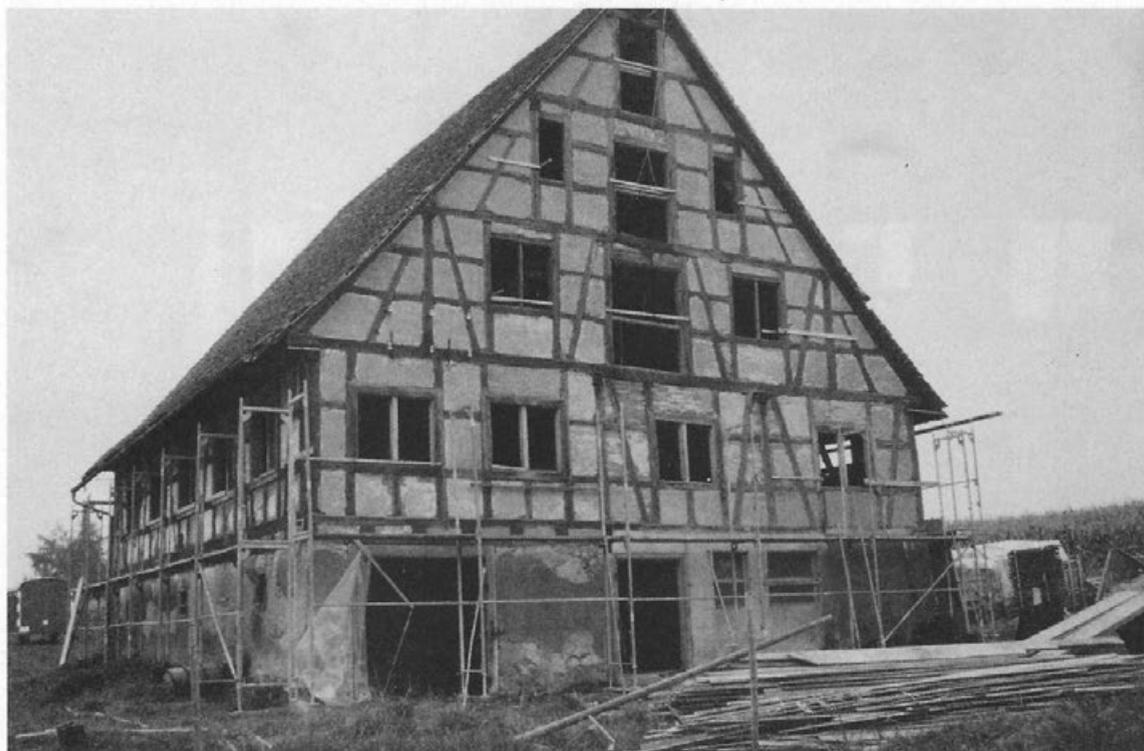
Bild 3: Fenster, Türen, Fensterläden sind geborgen. Das Außengerüst wird erstellt.

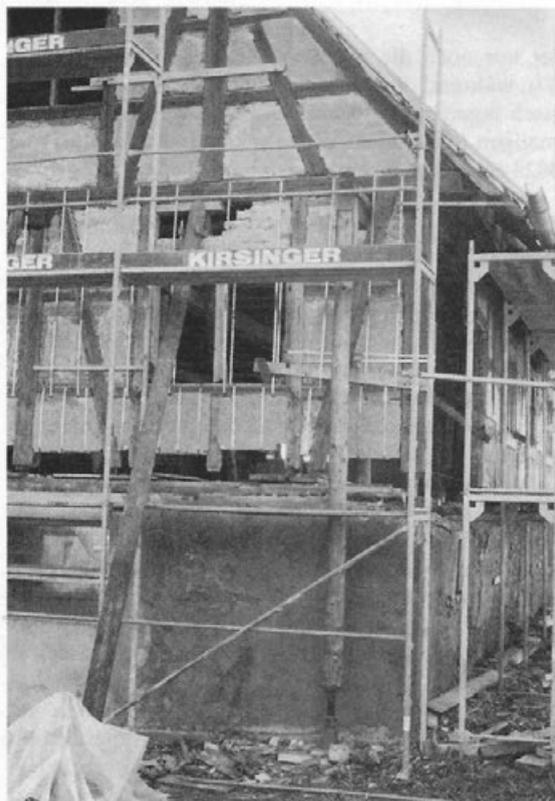
Bild 4: Die Gefache sind mit Stahlbändern an die nächst höheren Hölzer gehängt, um die Fußschwelle auswechseln zu können.

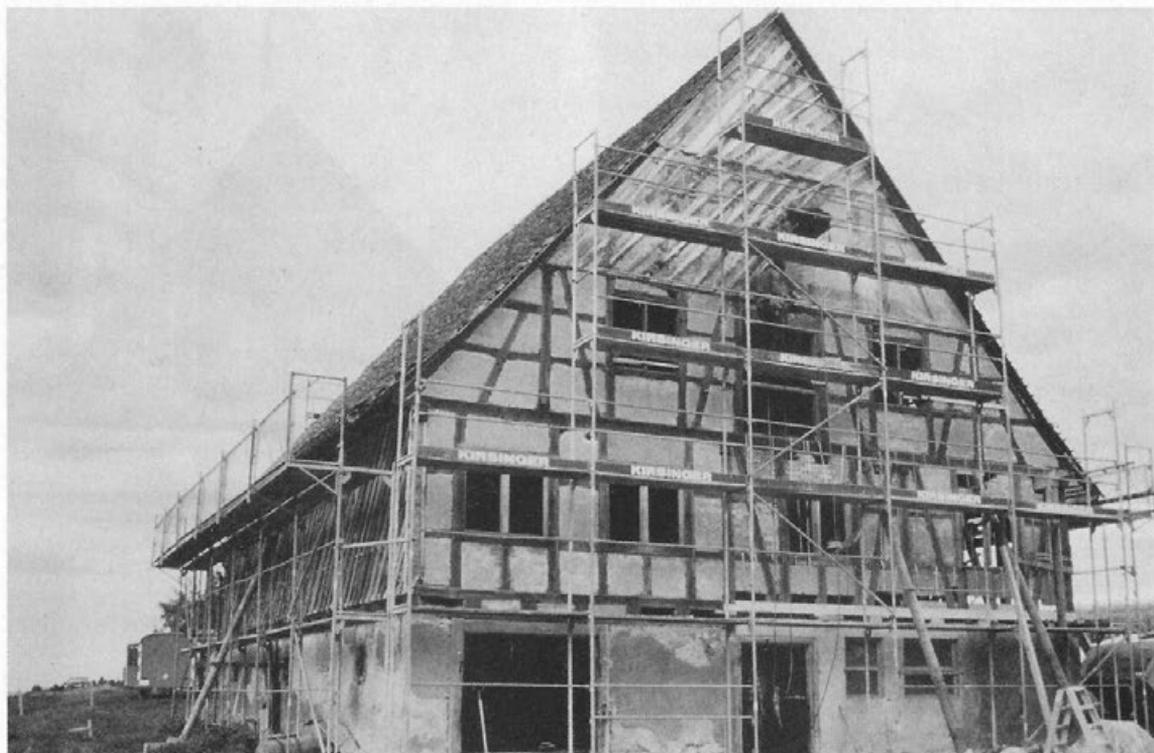
Bild 5: Verpacken der ganzen Wandteile außen...

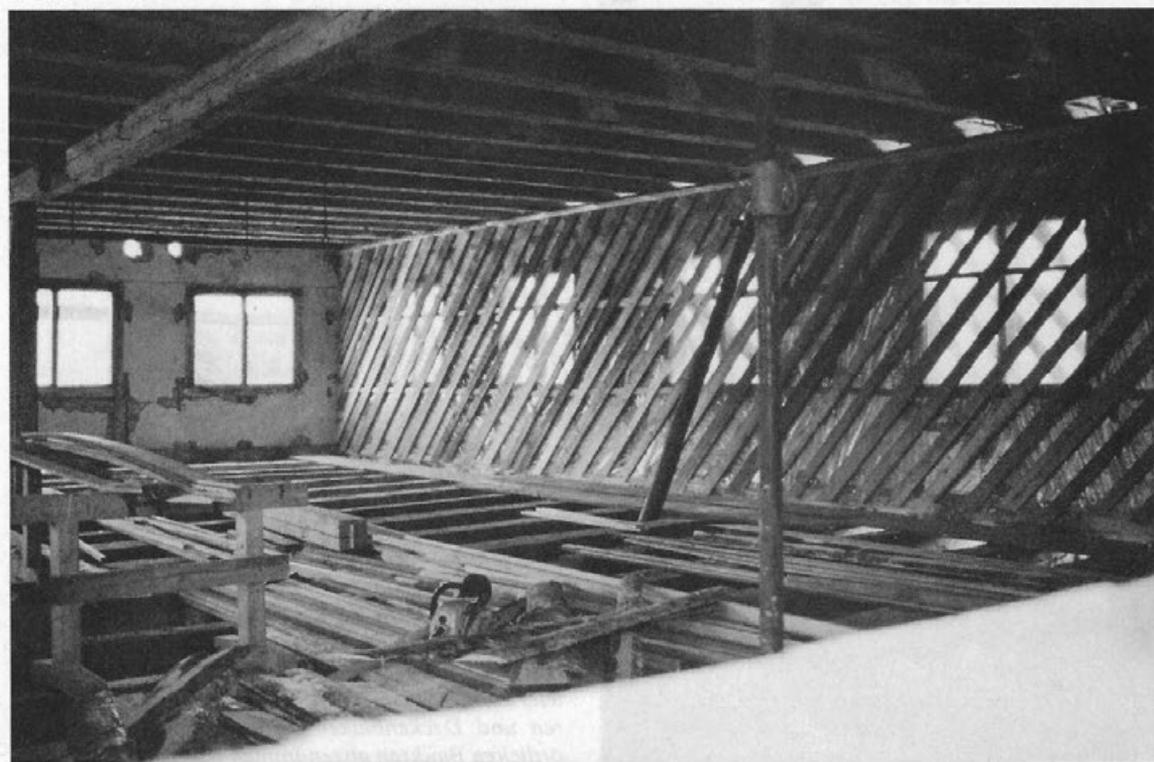
Bild 6: ... und innen.

6). Die Steifheit der Gefache wurde durch punktwises Ausschäumen des Abstandes zwischen Ausfachung und Schwartung erreicht. Die verpackten Wände wurden mit eigens entwickelten Transportrahmen versehen: geschoßhohe Gewindestangen, oben und unten mit Muttern verstellbare U-Eisen, je nach Höhe des Elements, das obere mit einem angeschweißten Transportbügel (Bild 7). Parallel zu der Verpackung wurde der massive Westgiebel Stein für Stein abgetragen, sämtliche Feld- und Ziegelsteine gereinigt und in Containern zur Wiederverwendung nach Kürnbach gebracht (Bild 8).

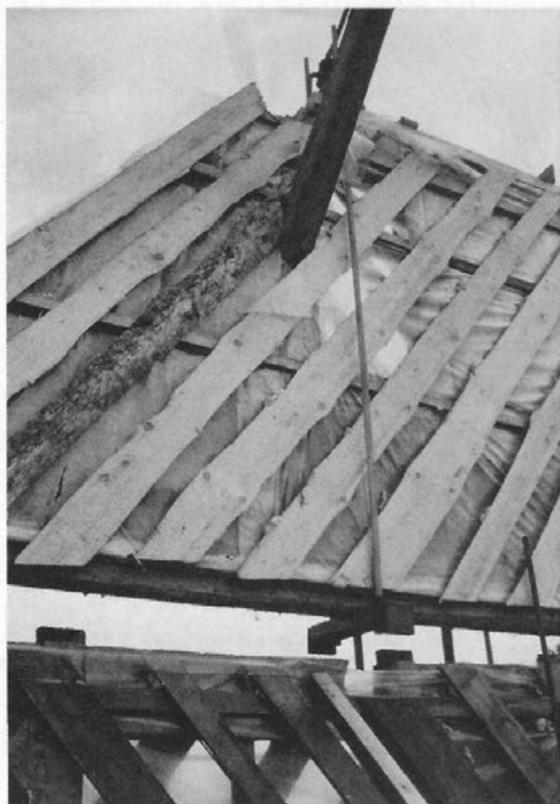
Bild 7 (oben links): Das erste Ganzteil schwebt. Gut sichtbar der Transportrahmen aus Gewindestangen.

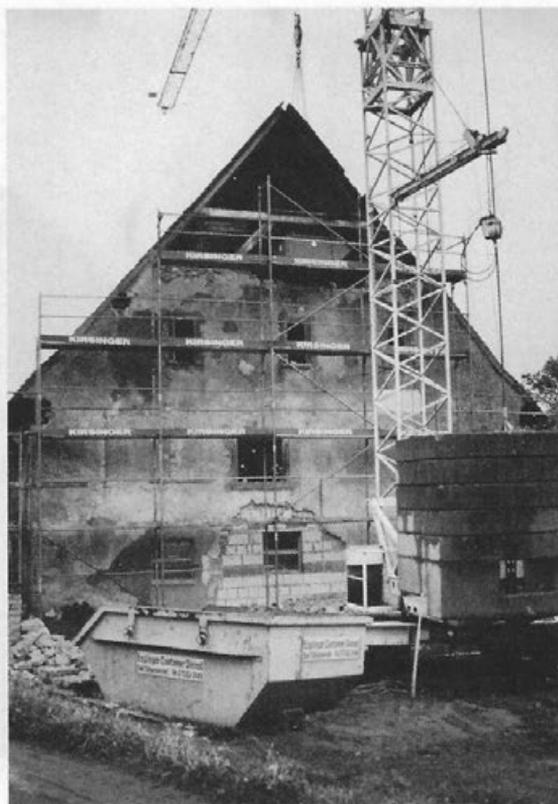
Bild 8 (oben rechts): Abbau des massiven Westgiebels. Im Vordergrund: Die Ziegel auf Paletten, der Container für die Feldsteine.

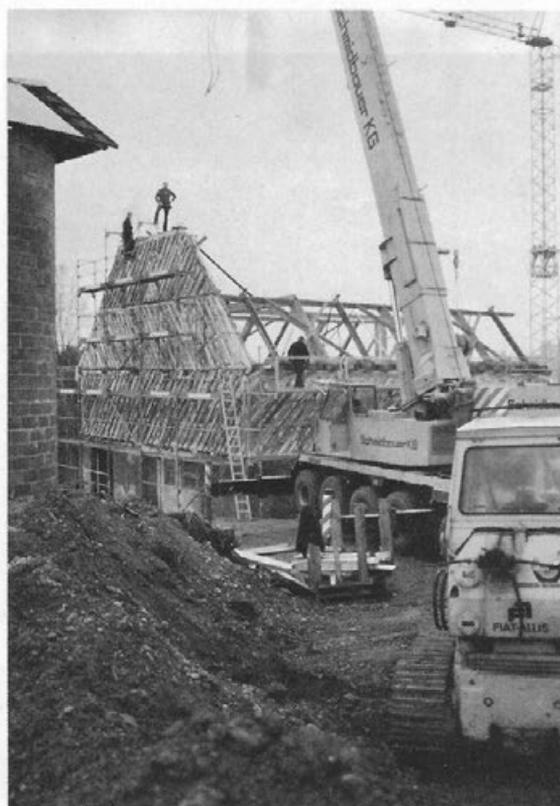
Bild 9 (unten links): Ein Spezialkran hebt die Ganzteile ab zur Verladung auf Transportfahrzeuge. Sparren und Deckenbalken sind schon vorab mit dem örtlichen Baukran abgenommen worden.

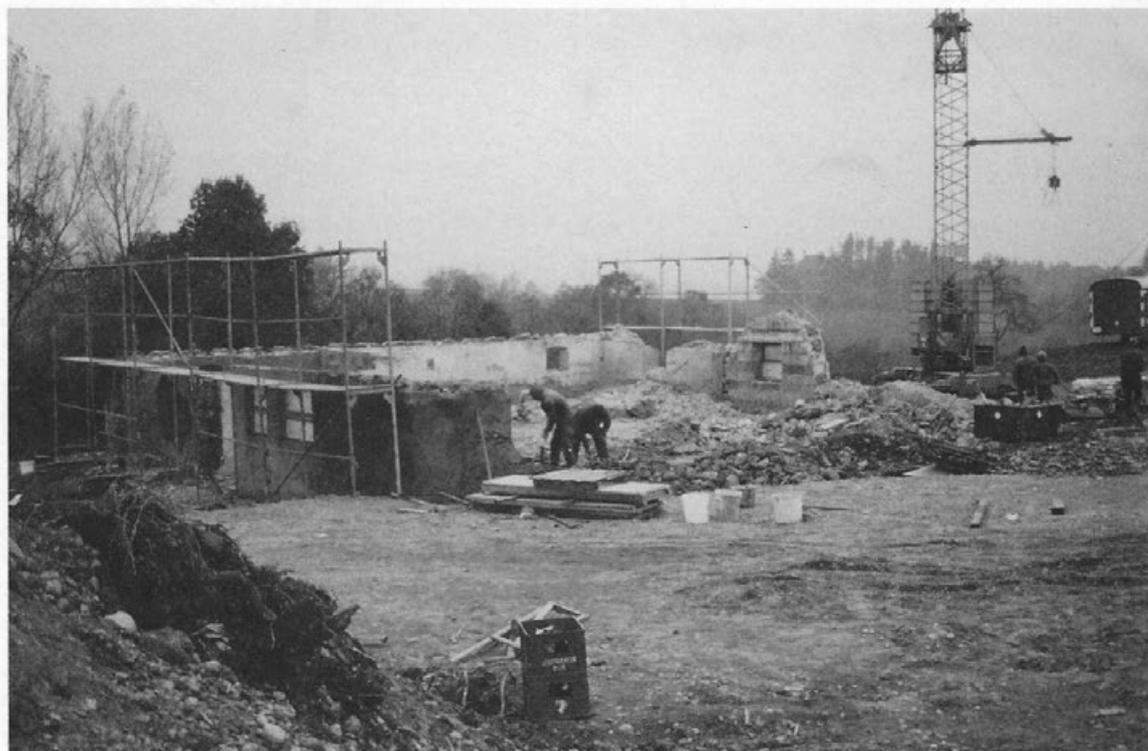
Bild 10: Am Abend des 2. November 1987 standen von dem Tanzhaus in Wolfartsweiler nur noch die massiven Erdgeschoßwände.

ler nur noch die massiven Erdgeschoßwände (Bild 10), während die anderen Wandteile bereits in Kürnbach lagerten. Und nach 9 Tagen war an dem ehemaligen Standort nicht mehr sichtbar, daß dort seit 1823 ein Gebäude gestanden hatte.

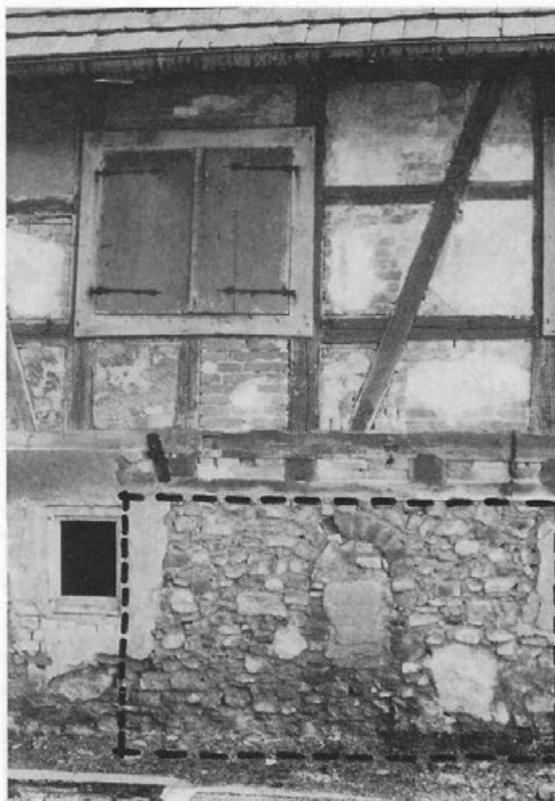
Bild 11: Dieses Massivteil (gestrichelt) wurde als Ganzes verpackt und nach Kürnbach umgesetzt.

In einem Versuch wurde auch ein massives Ganzteil von ca. 9 m² bei einer Stärke von 46 cm aus der Erdgeschoßwand umgesetzt (Bild 11). Damit sollten Erfahrungen mit der Umsetzung von Massivteilen gesammelt werden. Zum anderen enthält dieses Mauerteil eine bogenförmige, jetzt zugemauerte Öffnung, deren Sinn und Zweck von uns noch nicht geklärt werden konnte, und zudem kann an dem Originalmauerstück jederzeit der Aufbau mit Feldsteinen, Fugenfüllern, Mörtel- und Putzzusammensetzung nachvollzogen und untersucht werden (Bild 12). Diese Umsetzung ist technisch allerdings sehr aufwendig, so daß wohl auch in Zukunft die Umsetzung von Massivteilen in möglichst großen Teilen nur in geringem Umfang möglich sein wird.

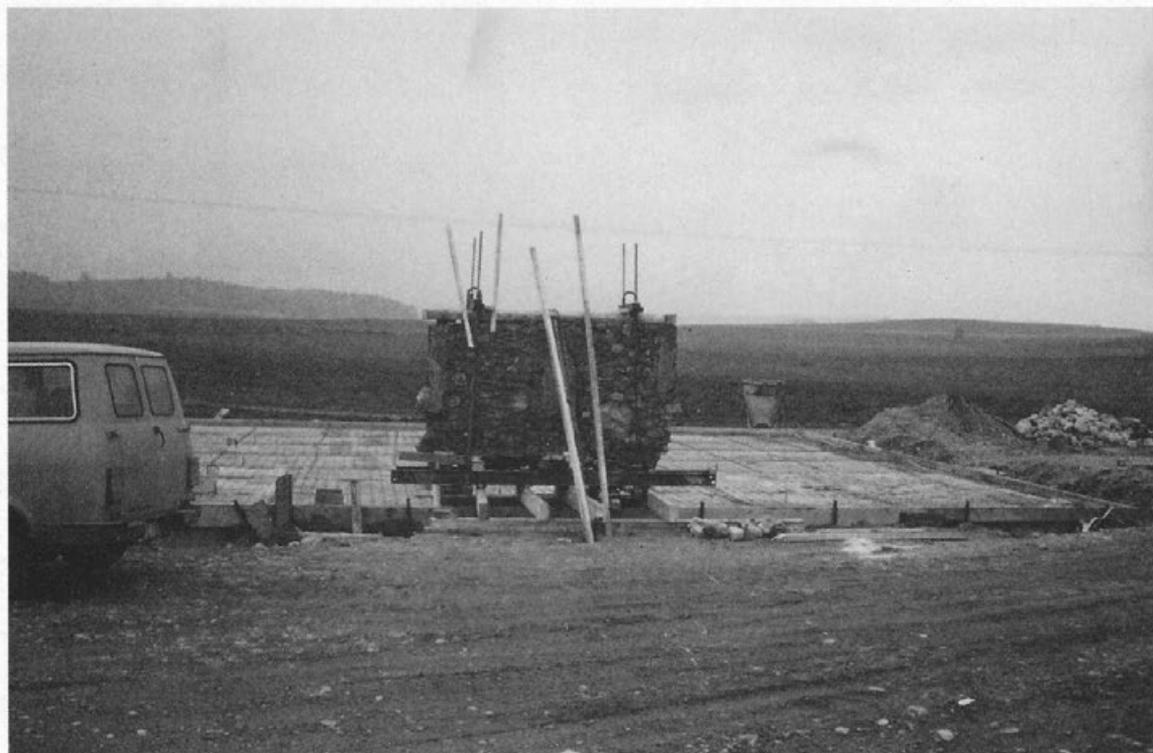
Bild 12: Das Mauerteil an seiner neuen Stelle in Kürnbach.

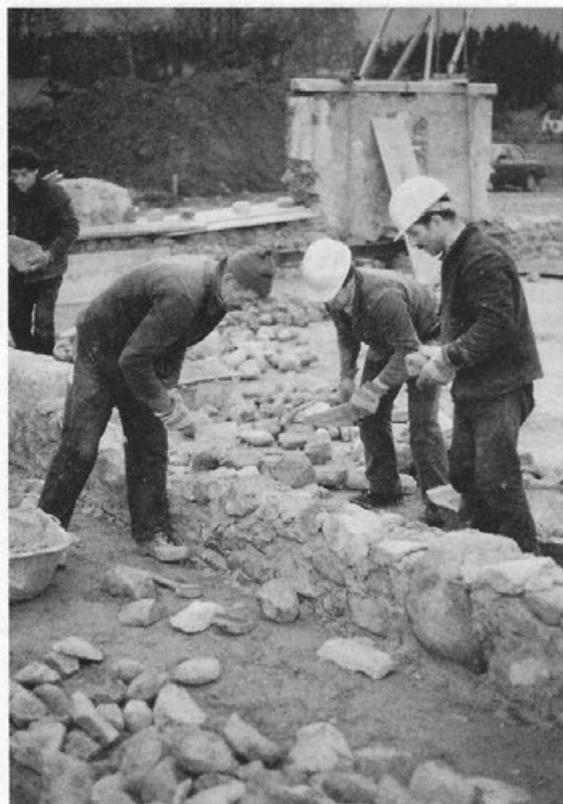
Bild 13: Mit den alten Feldsteinen wird das Erdschoß wieder aufgemauert.

Der Wiederaufbau des Erdgeschoßmauerwerks gestaltete sich aus mehreren Gründen langwieriger als erwartet. Die Maurer mußten sich erst an das Mauern mit sehr unregelmäßigen Feldsteinen gewöhnen (Bild 13), der Mörtel aus Münsterkalk bindet – zumal bei der Witterung Ende November – nicht so rasch ab wie herkömmliche Mörtel mit

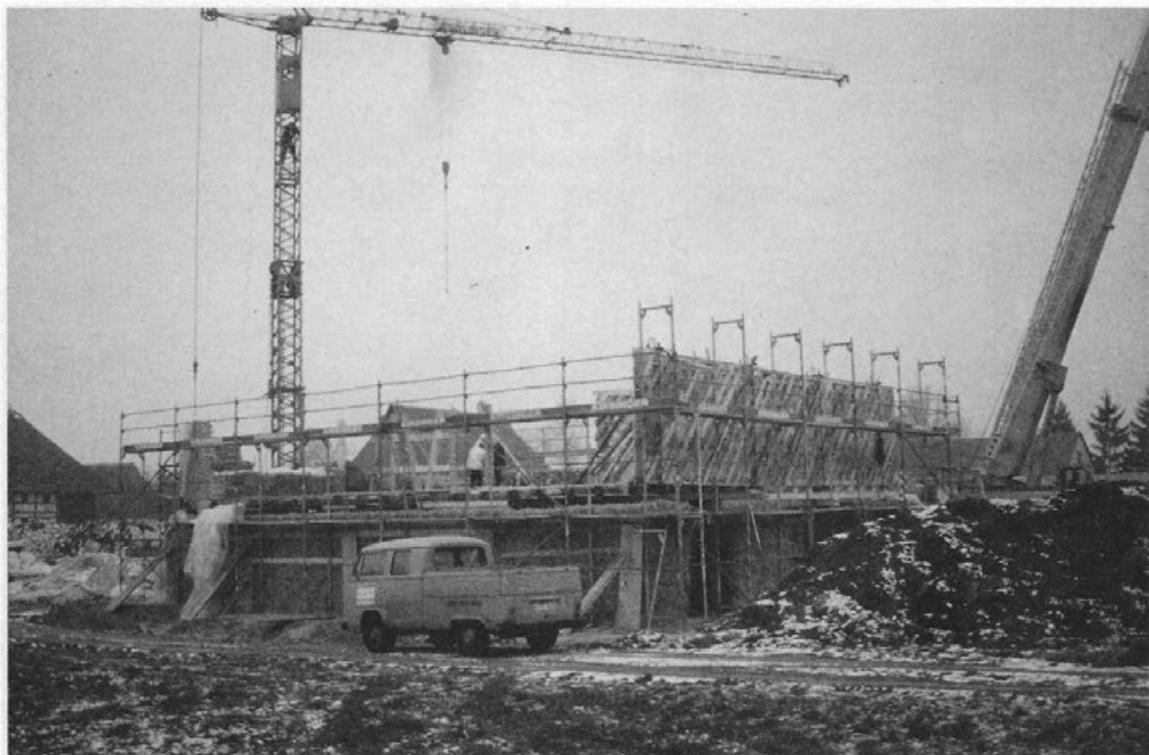
Bild 14: Die Ganzteile werden auf das noch in Stroh verpackte Erdgeschoßmauerwerk aufgesetzt.

Die Witterung ließ es dennoch zu, daß am 15. Dezember 1987 mit dem Wiederaufrichten des Gebäudes begonnen werden konnte. In umgekehrter Reihenfolge wie der Abbau wurden Wandteil an Wandteil gefügt und verbunden (Bild 14). Diese neue Art der Umsetzung von Gebäuden war dem Fernsehen einen Bericht wert (Bild 15), der am 15. 12. innerhalb der „Landesschau“ ausgestrahlt wurde. Am Abend des gleichen Tages waren alle Ganzteile an Ort und Stelle zusammengesetzt; am nächsten Tag wurden mit dem örtlichen Baukran Sparren und Gebälk aufgelegt, und am Abend konnte das Richtfest gefeiert werden. Das Einlatten und Dachdecken mit den originalen handgestrichenen Biberschwanzziegeln war dann wieder eine gewohnte Arbeit für unsere Handwerker (Bild 16). Als noch die Westwand pro-

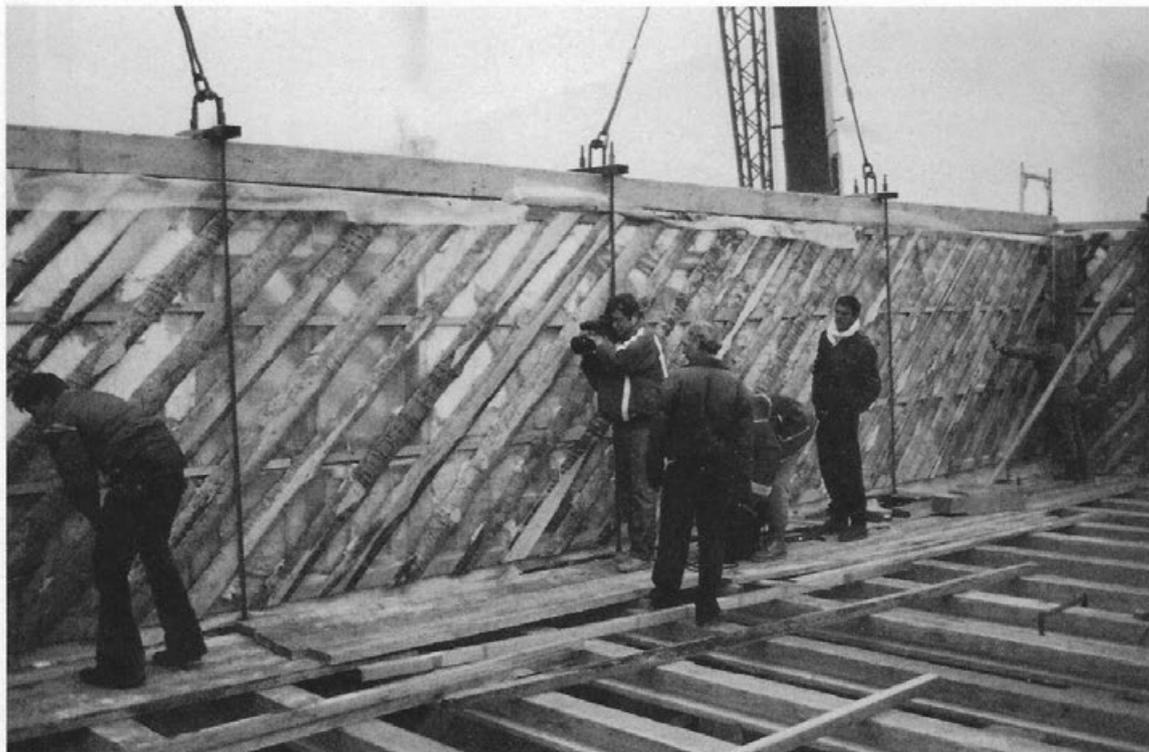
Bild 15: Beim Wiederaufbau am 15. Dezember 1987 war auch das Fernsehen dabei. Deutlich zu erkennen ist die Transporteinrichtung.

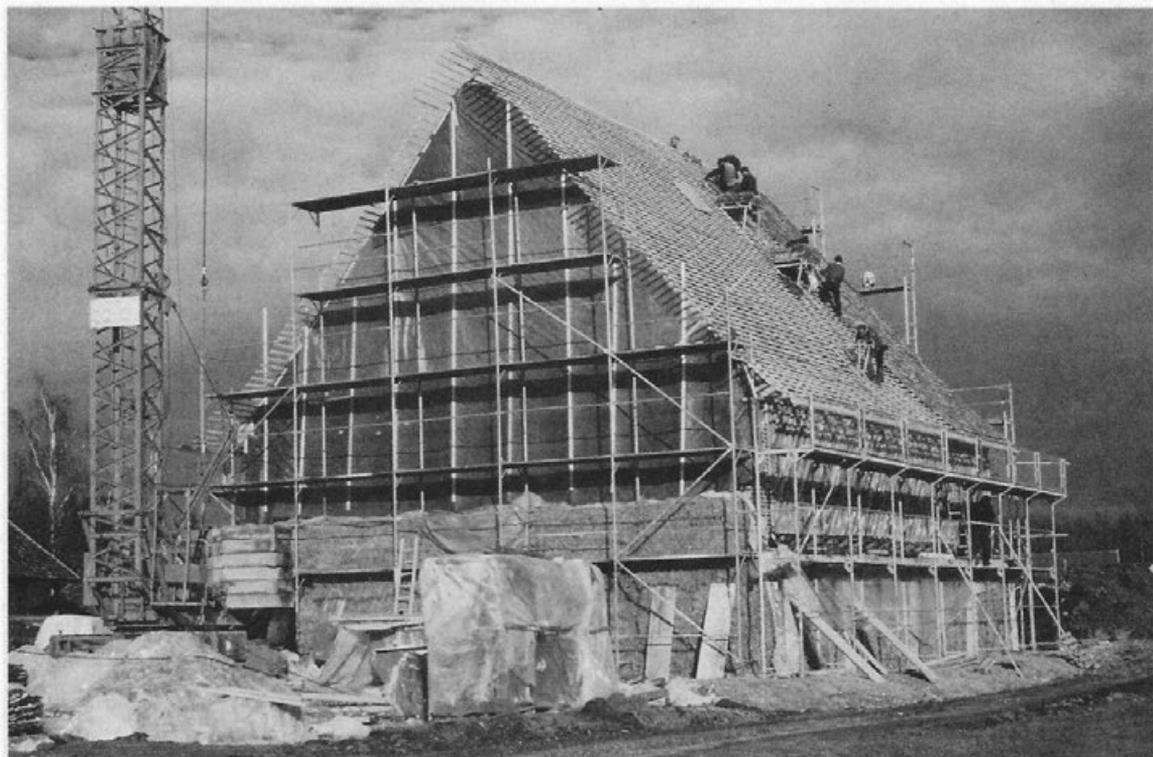
Bild 16: Das Dach ist eingelattet und wird gedeckt. Der Westgiebel ist provisorisch mit Planen zugehängt.
