# Stadtkernarchäologie in Biberach

## Zwischenbericht zum Stand der Ausgrabung

Von Dr. Beate Schmid, Biberach

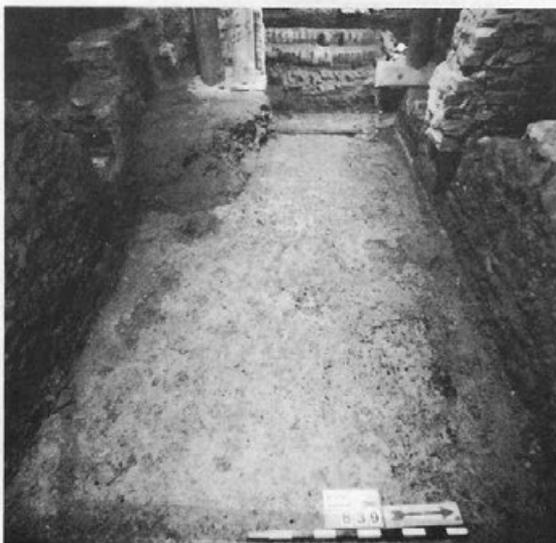
Abb. 2: Kellerraum von Haus 1 mit Backstiegtreppe im Westen und holzgetäferter Nische im Süden

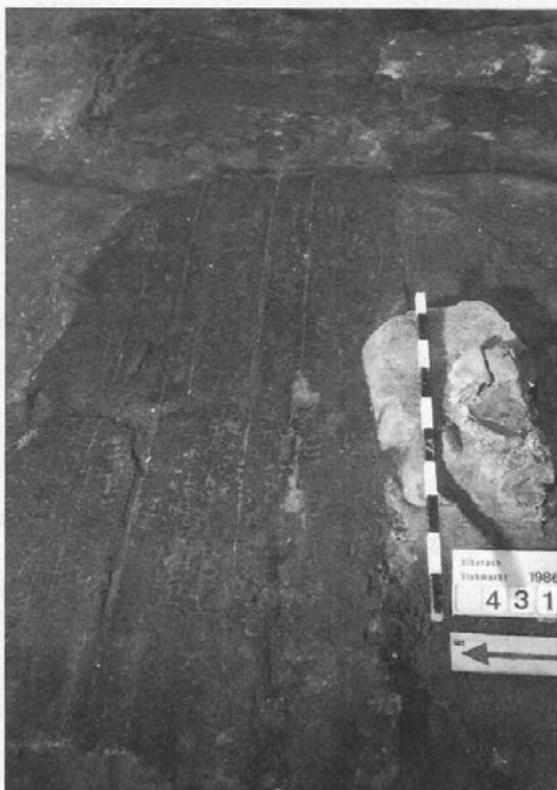
Abb. 3: Verkohlter Holzfußboden in Haus 1

hausgasse 4 – dürften die Fundamente gehört haben, die als „Haus 1“ bezeichnet werden. Die Westgrenze des Gebäudes konnte eben noch andeutungsweise erfaßt werden, seine Ostgrenze muß irgendwo zwischen den Fundamenten des Neuen Baus und der Stadtmauer gelegen haben; immerhin läßt sich ein Grundriß von ca. 12m x 16m rekonstruieren, der in 4 querverlaufende Raumzonen unterschiedlicher Breite gegliedert war. In der zweiten Raumzone von Norden her lag ein Kellerraum (eine Weberdunke?), der aufgrund des hohen Grundwasserspiegels nur halbgeschossig eingetieft werden konnte und von Westen her über eine außerhalb des Gebäudes liegende breite Backstiegtreppe zugänglich war (Abb. 2). Eine holzgetäferte Nische in seiner Südwand stellte die Verbindung zur nächsten Raumzone her. Hier lagen zahlreiche verkohlte Holzbretter, die auf eine Holzdecke und/oder Holztafelung der Wände hinweisen dürften. Der Fußboden bestand hier wie auch im Keller aus Stampflehm. In der nördlichen Haushälfte wurde dieser Lehmfußboden im Lauf der Zeit durch einen Bretterfußboden ersetzt (Abb. 3).

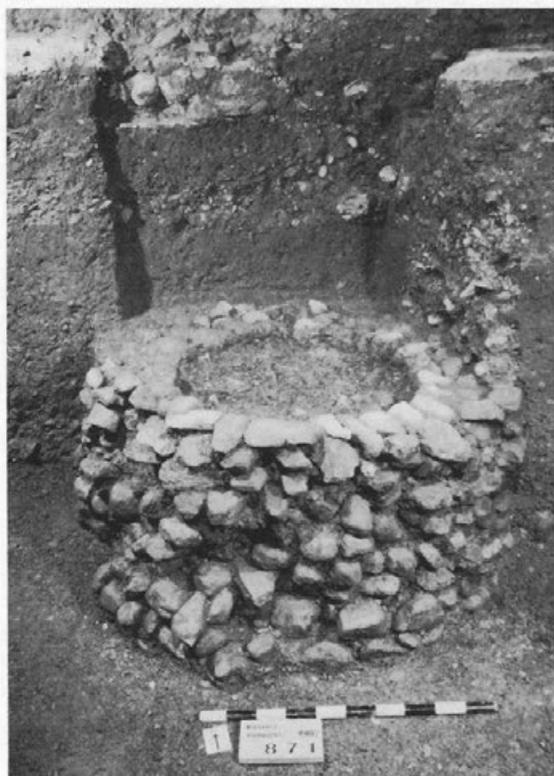
Abb. 4: Brunnen

Im Winkel zwischen den 3 Häusern lag ein Brunnen, der bis ins Grundwasser eingetieft worden war (Abb.4). In einen runden Schacht wurde ein quadratischer Holzrahmen eingebracht, der als Unterlage für die Trockenmauer diente. In der Brunnenverfüllung war kein Brandschutt zu finden; das bedeutet, daß der Brunnen entweder bereits vor dem

Stadtbrand verfüllt worden war oder nach dem Stadtbrand noch genutzt wurde. Die Funde aus der Brunnenverfüllung sprechen eher dafür, daß der Brunnen noch bis zum Umbau des „Neuen Baus“ im Barock in Benutzung war, obwohl er wahrscheinlich schon vor der Errichtung des „Neuen Baus“ angelegt worden war. Darüber wird die dendrochronologische Datierung der Hölzer Aufschluß geben können.

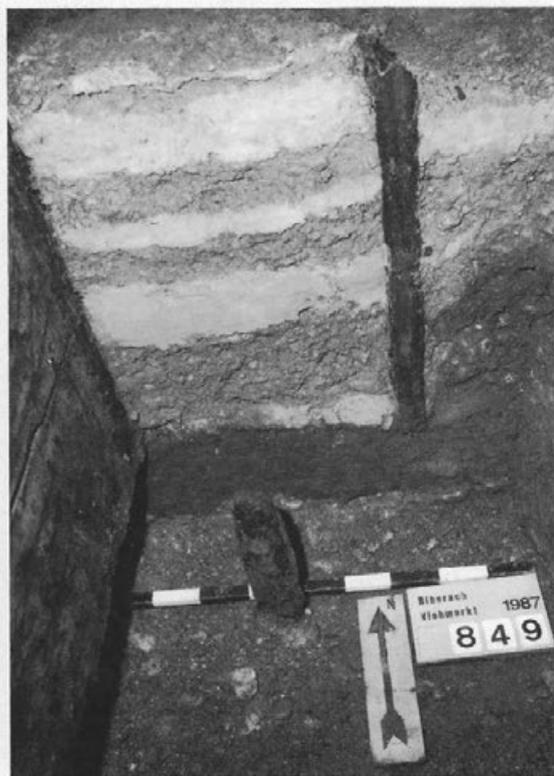
Abb. 6: Schnitt durch einen hölzernen Kanal am Ostrand des Stadtgrabens. Die verschiedenen Verfüllschichten sind deutlich zu erkennen

gig auf die Stadtmauer zu, wie es Merian 1643 dargestellt hat. Jünger als die Einfassungsmauer des Stadtgrabens sind verschiedene sich überschneidende Holzbefunde, die mit der gewerblichen Nutzung des Wassers aus dem Stadtbach in Verbindung gebracht werden müssen (Abb. 6). Ihre Deutung im einzelnen ist jedoch schwierig, da vergleichbare Befunde bisher kaum bekannt sind.

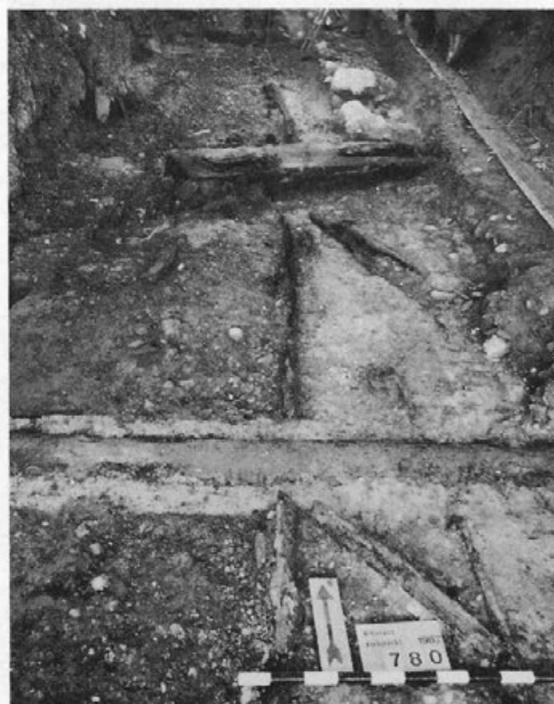
Abb. 5: Holzbefunde aus dem Stadtgrabenbereich

Schwerer zu deuten sind die Grabungsergebnisse aus dem Bereich östlich des eingedolten Stadtbachs (Abb. 5). Sicher ist, daß der Stadtgraben mit dem Stadtbach auch an seiner Außenseite mit einer Mauer eingefast wurde. Sie dürfte weniger Verteidigungszwecken gedient haben, sondern sollte wohl eher das Nachfließen des Erdreichs in den Graben verhindern. An diese Mauer angebaut wurde die Zwingermauer der Stadterweiterung. Sie verlief bo-
