Die Umsetzung des Bendelshofes aus Aulendorf in das Kreisfreilichtmuseum Kürnbach

Von Ekkehart Müller, Biberach

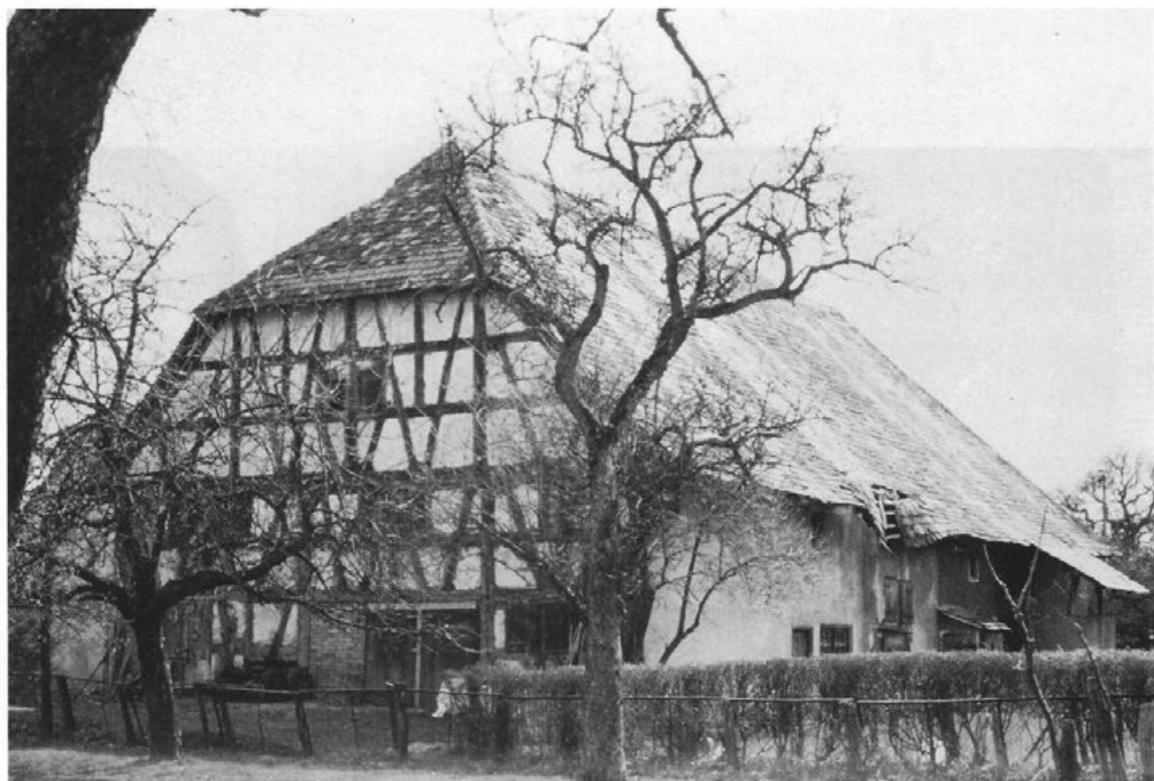
Der Bendelshof in Aulendorf – genauso steht er jetzt im Kreisfreilichtmuseum in Kürnbach. Natürlich mußten – wenn auch in geringem Rahmen – einzelne schadhafte Hölzer ausgewechselt werden. Auch wurde der hier sichtbare Schaden an der Traufe des Daches so nicht übernommen, sondern behoben. Erkennbar ist im Erdgeschoß der nachträgliche Einbau eines Garagentores. Fotos: E. Müller, Biberach

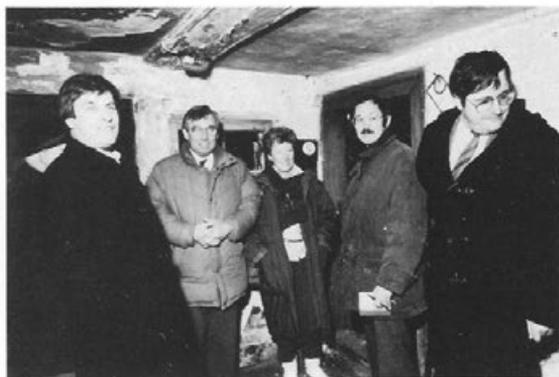
Nach der Zustimmung des Kreistages zur Umsetzung trafen sich alle unmittelbar Beteiligten, um Verfahrensfragen zu klären, Möglichkeiten aufeinander abzustimmen und Prioritäten festzulegen.

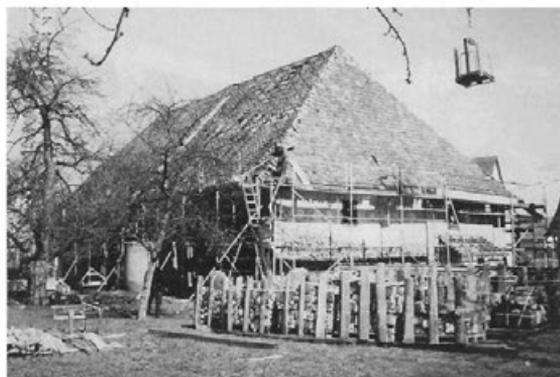
Nach den wissenschaftlichen Untersuchungen wurden alle losen Teile geborgen, verpackt, nummeriert und vorab nach Kürnbach verbracht. Alles zum Gebäude Gehörende wurde mitgenommen, auch wenn es sich um ein scheinbar wertloses oder unwichtiges Teil handelte.

Der Dachstuhl konnte noch mit dem örtlichen Baukran abgehoben werden. Für diese verpackte Wand, mit den Maßen von $13 \times 4,50$ m und einem Gewicht von gut 21 Tonnen unser bisher größtes umgesetztes Wandteil, mußte dagegen ein Spezialkran und ein entsprechender Tieflader angefordert werden. Alle atmeten auf, als dieses Teil dann doch sicher in seinen Transporthalterungen schwebte.

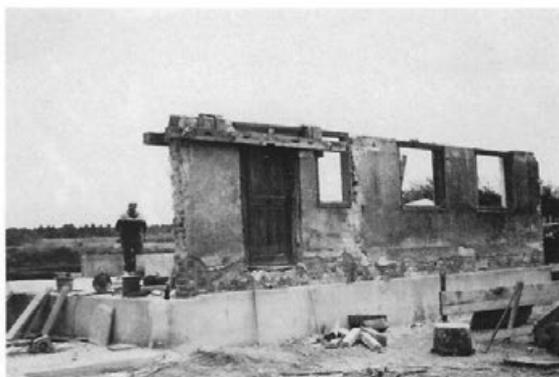
Hier steht das erste Wandteil wieder an Ort und Stelle. Wie vorsichtig und behutsam solche massiven Wandteile umgesetzt werden, mag man an der Tatsache erkennen, daß der gesamte kleinteilige Inhalt des innenseitig in das Mauerwerk eingelassenen Wand-schränkchens nach der Umsetzung noch genau an seinem Platz lag.

Auf den in herkömmlicher Bauweise erstellten Fundamenten wird der Bendelshof wieder Wand für Wand in umgekehrter Reihenfolge wie beim Abbau zusammengefügt. Die meiste Zeit nimmt das Trennen der einzelnen Wandteile sowie das Verpacken und Setzen der Transportelemente in Anspruch, während der eigentliche Ab- und Wiederaufbau in wenigen Tagen erfolgt.

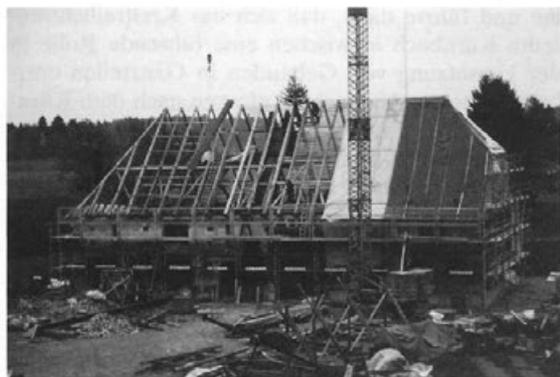
Der Bendelshof ist richtfestmäßig wieder aufgebaut. Nach alter Tradition wird auch bei den umgesetzten Gebäuden dieser Tag entsprechend gefeiert. In den Massivteilen sind deutlich die Transportlöcher zu erkennen.

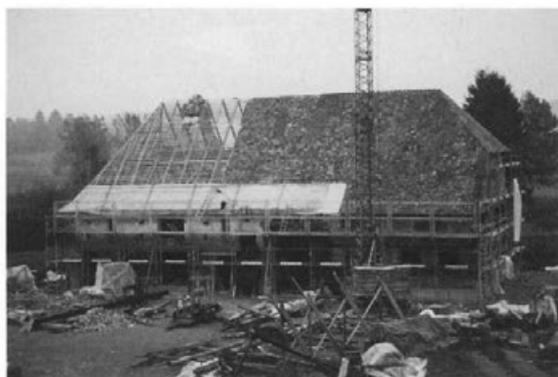
Nach der Lattung wird das Dach mit den ursprünglichen handgestrichenen Biberschwanzziegeln in Einfachdeckung – mit Holzschindeln hinterlegt – gedeckt. Da zunehmend Dächer mit neuen Ziegeln umgedeckt werden, wird auch das einst vertraute Bild eines lebendigen Daches bald nur noch im Freilichtmuseum zu sehen sein.

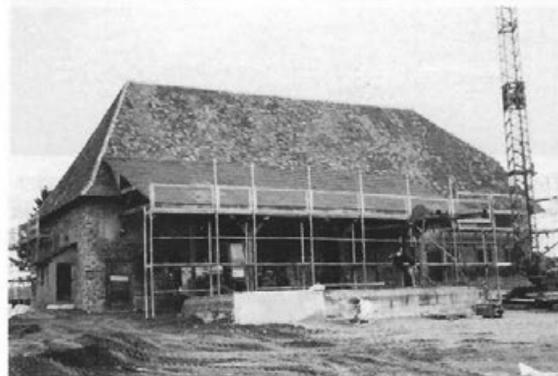
Das 1914 neu angebrachte Vordach mitsamt Mist-Laufwagen und Miste – natürlich auch in Ganzteilen umgesetzt – sind wieder aufgebaut. Nun kann es an den Innenausbau gehen.

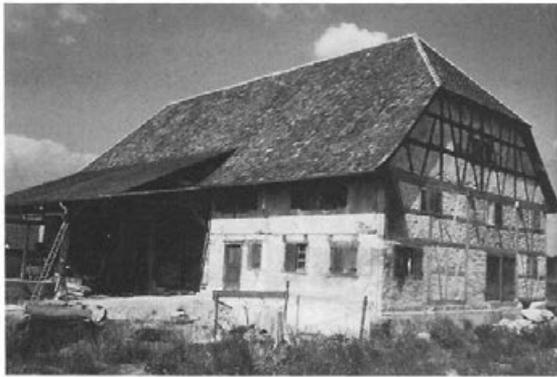
Der Bendelshof ist wieder komplett zusammengefügt. Deutlich zu erkennen sind die Schnittstellen an der Traufseite des Wohnteils. Nur anhand dieses Fotos kann bei Führungen dem Museumsbesucher erklärt werden, wo das Gebäude einst getrennt war. Einfühlsam haben die Restauratoren die Wunden geschlossen.

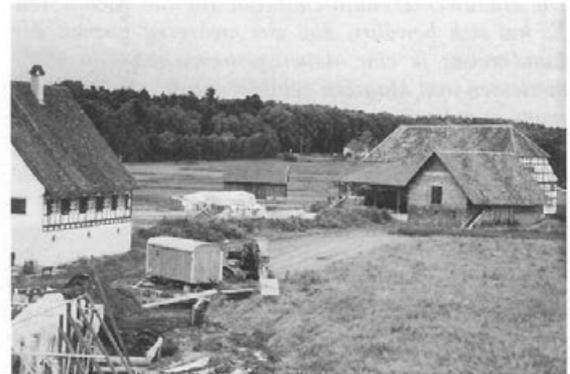
Die Bendelshof-Anlage in der Museumslandschaft. Es fehlt noch das Haus Christ, das vor der im Hintergrund sichtbaren Scheune noch 1990 wieder aufgebaut wird. Die Gebäude wurden in ihrer Stellung zueinander und in ihrer topographischen Lage genau wie am Ursprungsort wieder aufgebaut. Links im Vordergrund ist das Tanzhaus aus Wolfartsweiler zu sehen.
