Baugeschichtliche Beobachtungen in der Kath. Pfarrkirche St. Cornelius und Cyprian in Mittelbiberach

Von Erhard Schmidt, Tübingen

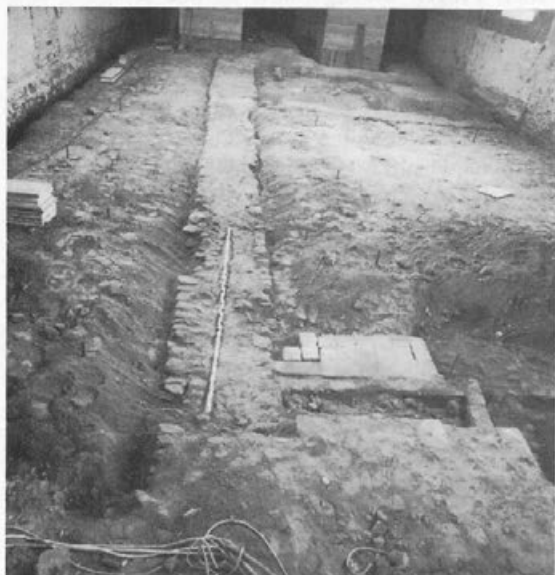
Fundamentreste der Vorgängerbauten im Kirchenschiff. Foto: Landesdenkmalamt Baden-Württemberg

Das Fundament der Westerweiterung bestand wie bei der Bauphase I aus einem Schalenmauerwerk aus großen Schottern, das Bindemittel war jedoch heller, nahezu weiß. Auch war das Fundament mit durchschnittlich 1,10 m erheblich stärker. Da die Außenflucht der älteren Kirche exakt aufgenommen wurde, sprang das Fundament um gut 20 cm nach innen vor. Bei dem spätgotischen Neubau der Kirche wurde offensichtlich nicht der gesamte Vorgängerbau niedergelegt, die Nordwand des älteren Schiffes wurde zumindest in Teilbereichen in den Neubau einbezogen. Deutlich zeigte sich die Baufuge zwischen Bau II und dem bestehenden Bau in der Nordwand, und zwar nicht nur im Fundamentbereich, sondern auch im aufgehenden Mauerwerk. Da nur die unteren Partien des Wandputzes entfernt waren, ließ sich nicht bestimmen, ob die Mauerteile des Vorgängerbaues in ganzer Höhe übernommen worden waren. Eine vergleichbar scharfe Trennung war auch zwischen dem Erweiterungsbau und der älteren Kirche abzulesen. Überraschenderweise zeigte das Mauerwerk im Bereich der Nordwand des Kirchenschiffes I die gleichen Strukturen wie der bestehende Bau, der im Gegensatz zu dem Wackmauerwerk der mittelalterlichen Kirche überwiegend aus Ziegeln errichtet worden war. Mit Ausnahme des Mauerteils der Bauphase II muß für alle Bereiche des aufgehenden Mauerwerkes eine einheitliche Erbauungszeit angenommen werden. Es bleibt die Frage, warum nicht auch dieser etwa 5 m lange ältere Teil der Nordwand niedergelegt wurde. War das Mauerwerk der ältesten Kirche in einem derart schlechten Zustand, daß seine Einbeziehung in den Neubau nicht vertretbar war? Andererseits muß, analog zum Erscheinungsbild der Südwand, auch im Norden der mittelalterliche Erweiterungsbau wegen seiner größeren Wandstärke um gut 20 cm nach innen vorgesprungen sein. Beim Bau der bestehenden Kirche könnte dann der Rücksprung zugunsten eines geradlinigen Wandverlaufes mit einer vorgeblendeten Ziegelmauer ausgeglichen worden sein.

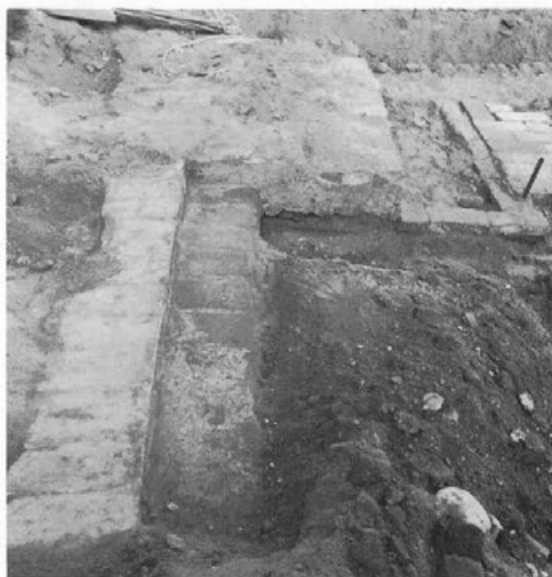
Die Chorstufen des mittelalterlichen Erweiterungsbaues mit Resten des südlichen Seitenaltares.

den unter dem Triumphbogen zumindest zwei Stufen aufgesetzt. Da der veränderte Chorboden nicht mehr erhalten war, läßt sich der Betrag der Fußbodenerhöhung nicht mit Sicherheit angeben. Als weitere Neuerung wurde im Langhaus vor der südlichen Ostwand ein Seitenaltar errichtet, von dem Reste des verputzten Altarblockes sich erhalten hatten. Der Putz brach geradlinig etwa 10 cm über dem Boden des ersten Kirchenbaues ab. Es war deutlich zu erkennen, daß der Putz auf ein Bodenniveau auslief, das zwar unmittelbar vor dem Altar nicht mehr vorhanden war, doch fanden sich in vergleichbarer Höhe westlich vor dem Altarpedest Reste eines Ziegelbodens. Dieser Boden erstreckte sich ursprünglich wohl auch im Mittelgang und im Quergang vor dem Chor. Obwohl keine entsprechenden Befunde erhalten waren – sie fielen der Choreinziehung des Neubaus zum Opfer –, ist es wahrscheinlich, daß auch auf der Nordseite der Kirche ein Seitenaltar gestanden hat.
