Die Burgruine Hassenberg bei Zwiefaltendorf

Von Stefan Uhl, Warthausen

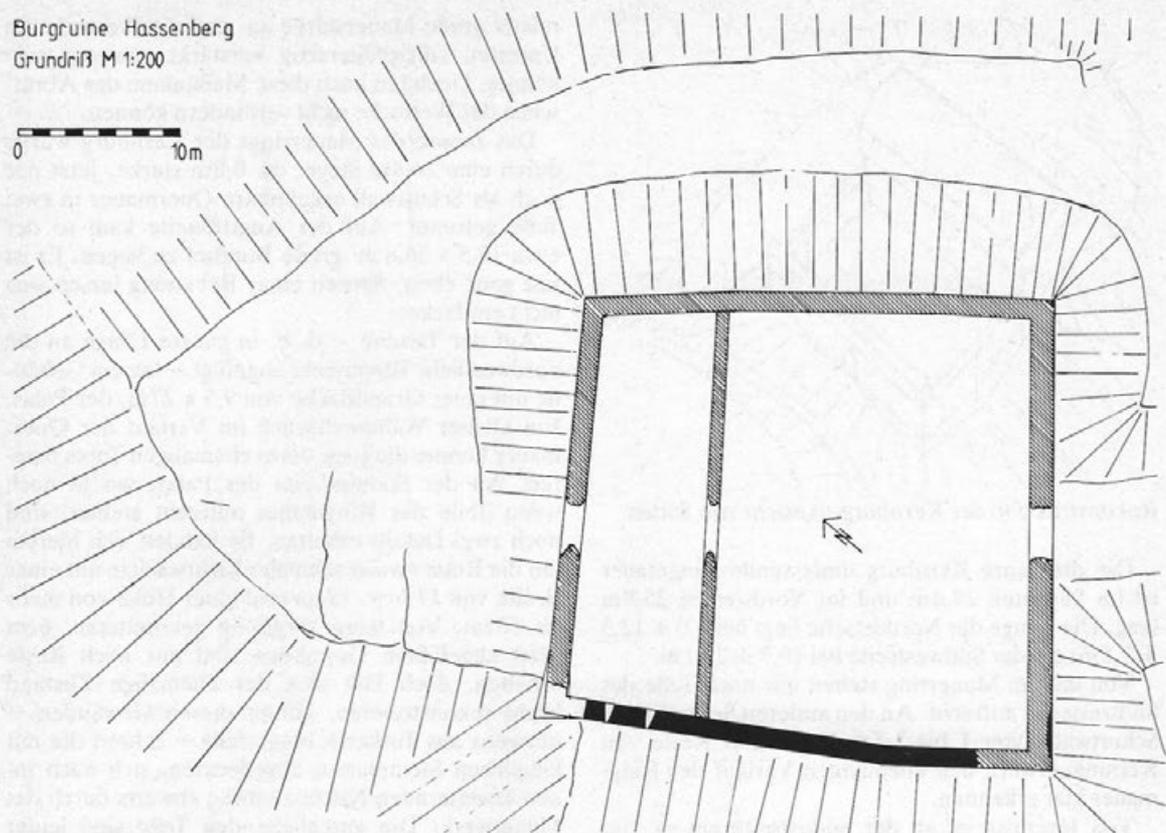
Grundriß M 1:200

Burgruine Hassenberg

Der Grundriß der Kernburg bildet fast ein Quadrat von ca. 30m Seitenlänge. Aus topographischen Gründen ist jedoch die Südwestseite leicht einwärts gewinkelt, auch die Nordostseite ist zweifach leicht gebrochen.

Die die ganze Kernburg umfassende Ringmauer ist im Südosten 29,4m und im Nordwesten 25,8m lang. Die Länge der Nordostseite liegt bei 9,0 + 12,5 + 7,5m, die der Südwestseite bei 10,7 + 21,1m.

Das Innere des Mauerrings der Kernburg wurde durch eine 24,4m lange, ca. 0,8m starke, jetzt nur noch als Schuttwall erkennbare Quermauer in zwei Teile getrennt. Auf der Angriffsseite kam so der etwa 18,5 x 26,8 m² große Burghof zu liegen. Er ist fast ganz eben, Spuren einer Bebauung lassen sich nicht entdecken.

Auf der Talseite – d. h. in ganzer Länge an die nordwestliche Ringmauer angefügt – lag ein Gebäude mit einer Grundfläche von 9,5 x 27m, der Palas. Ein kleiner Walldurchbruch im Verlauf der Quermauer könnte die Lage eines ehemaligen Tores fixieren. An der Südwestseite des Palas, wo ja noch weite Teile der Ringmauer aufrecht stehen, sind noch zwei Details erhalten. Es handelt sich hierbei um die Reste zweier schmaler Lichtschlitze mit einer Breite von 17 bzw. 18cm und einer Höhe von mehr als 50cm. Von ihren sorgfältig gearbeiteten, 6cm breit abgefaßten Gewänden sind nur noch Reste erhalten, doch läßt sich der ehemalige Zustand leicht rekonstruieren. Hinter diesen Gewänden – übrigens aus Tuffstein hergestellt – führen die mit länglichen Steinplatten abgedeckten, sich nach innen erweiternden Nischen schräg abwärts durch das Mauerwerk. Die anschließenden Teile sind leider verschüttet. Wir müssen uns also mit dem Wissen um einen unter dem Palas liegenden Keller – und um einen solchen handelte es sich zweifelsohne – zufrieden geben, ohne über dessen Aufbau und Aussehen weitere Angaben machen zu können.

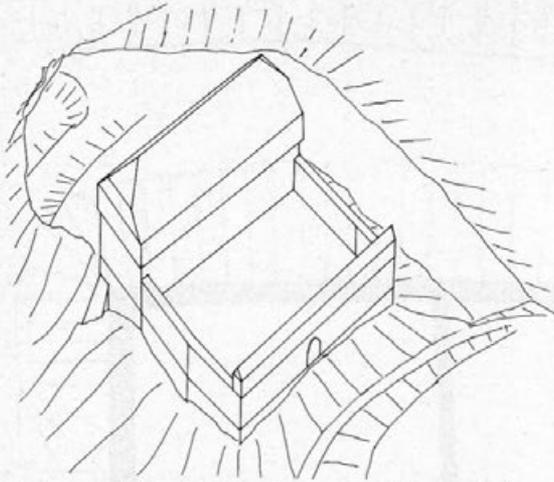
Rekonstruktion der Kernburg, Ansicht von Süden

Bestand genügend Hinweise zu einer recht exakten Bestimmung der Bauzeit. Zuvor wollen wir uns allerdings vor Augen führen, wie die Burganlage ursprünglich aussah: Die Kernburg war von einem annähernd quadratischen Mauerring umschlossen, dessen Höhe nur geringfügig über der noch vorhandenen Reste der Südwestseite gelegen haben wird. Für einen Wehgang auf der Mauerstärke war diese Ringmauer zu schwach – hierzu wäre eine Mauerstärke von 1,8 bis 2 m nötig gewesen. Allenfalls eine zum Hof hin vorkragende, hölzerne Wehgangskonstruktion ist denkbar, jedoch allenfalls auf der Angriffsseite wahrscheinlich.

Der Palas nahm die Talseite der Kernburg ein. Man wird ihn sich als langgestrecktes Gebäude zu denken haben, mit drei Geschossen, das oberste wahrscheinlich in Fachwerk. Als oberer Abschluß wäre ein Sattel-, Walm- oder Krüppelwalmdach denkbar. Über den inneren Aufbau des Palas läßt sich nur soviel aussagen, daß er zum Großteil unterkellert war. An den Seiten des Hofes lehnten möglicherweise leichte Wirtschaftsbauten (Speicher, Stallungen u. a.) aus Holz bzw. Fachwerk an die Ringmauer an.

Den Zugang zur Kernburg ermöglichte eine feste Holzbrücke, die den Halsgraben überquerte.

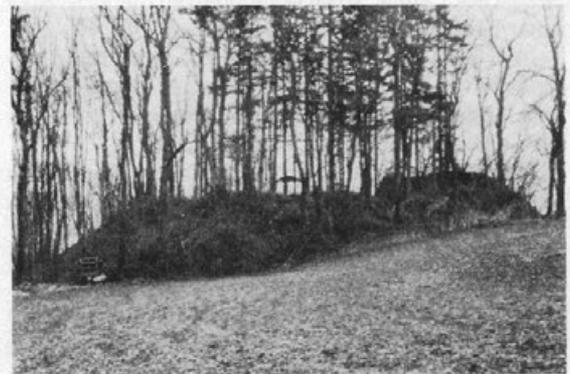
Gesamtansicht der Ruine von Südosten

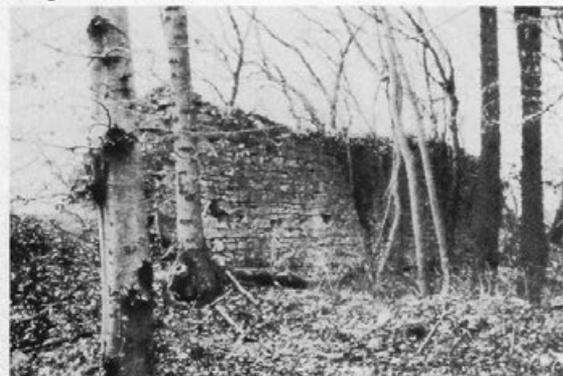
Ringmauer von innen

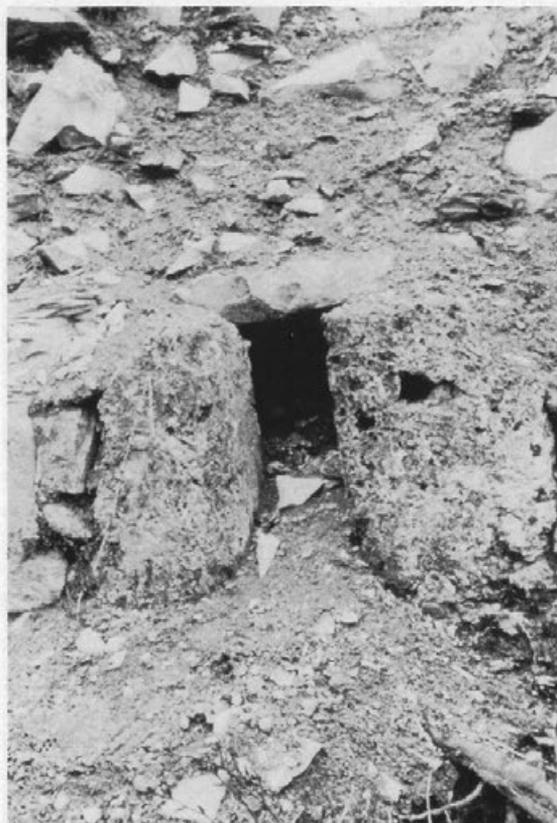
Reste eines Lichtschlitzes vom Keller des Palas

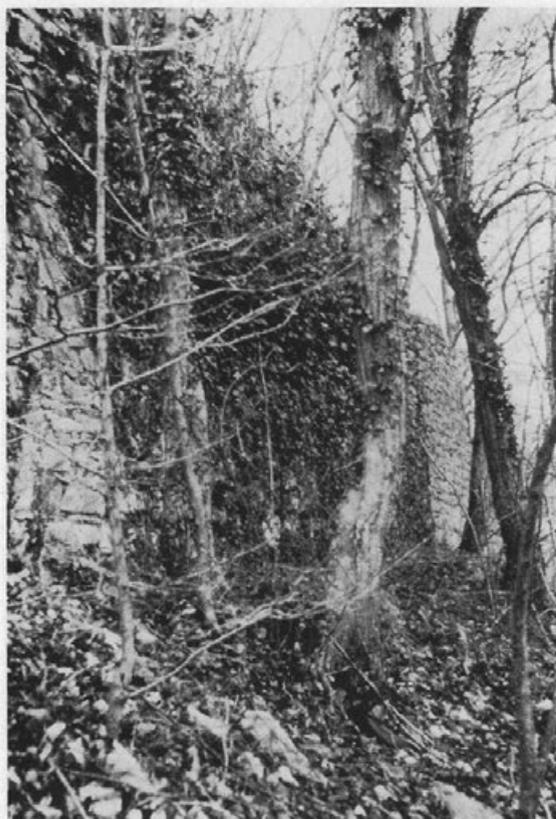
Ringmauer der Südwestseite

Die Südwestseite ist zum Großteil bis zu einer Höhe von knapp 3m über dem Hofniveau erhalten. Dies entspricht einer Höhe von etwa 4 bis 4,5m auf der Außenseite.

Die Mauerreste bestehen aus lagerhaftem Bruchsteinmauerwerk, Baumaterial ist durchweg Kalkstein. Die Steinformate sind klein bis mittel, der Mauerverband ist recht ungleichmäßig. Das Kernmauerwerk besteht aus einer vollkommen regellosen Füllung mit viel Kalkmörtel. Details wie Mauersokkel oder Balkenlöcher fehlen. Auch der Mauerknick ist – wie im 14. Jahrhundert allenthalben üblich – rundlich abgemauert.

Das Ruinengelände ist mit Bäumen bestanden, die Schuttwälle sind zum Teil dicht mit Gestrüpp bewachsen. Bedenklich ist jedoch der Zustand der Mauerreste. Am südöstlichen Ende der Südwestmauer der Kernburg fehlt stellenweise die äußere Mauerschale, das wenig haltbare Kernmauerwerk ist so schutzlos der Witterung ausgesetzt. Besonders gefährdet ist die Westecke der Kernburg. Durch ein ständiges Abrutschen des Untergrundes ist hier das gänzliche Verschwinden größerer Partien zu befürchten. Gerade an dieser Stelle sind baldige Sicherungsmaßnahmen unbedingt vonnöten!

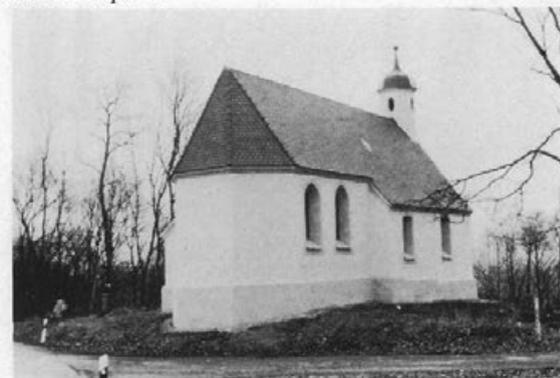
Marienkapelle

An das rechteckige Schiff schließt der um Mauerstärke eingezogene, fast gleichlange, ungefähr gestotete Chor mit 3/8-Schluß an. Das durchgehende Dach ist am Chor abgewalmt und wird an der Talseite (Westseite) von einem Dachreiter überragt, der zur Hälfte auf einem der Westfassade vorgelegten Mauerpfeiler ruht.

Um die gesamte Kapelle läuft unten ein Sockel und oben ein Dachgesims mit Hohlkehle um. Das Schiff wird im Süden von zwei stichbogigen Fenstern belichtet, im Norden befindet sich ein weiteres, neben dem die spitzbogige, breit abgefaßte Eingangstür liegt.

An der Westseite sind zwei Rundfenster symmetrisch angeordnet, wohingegen der Chorschluß von keinerlei Öffnung durchbrochen wird. Der Chor erhält sein Licht durch drei Fenster in spitzbogigen Nischen, zwei davon im Süden, eines im Norden, wo sich auch der Sakristeianbau mit Pultdach befindet.
